PREFEITURA DO MUNICÍPIO DE SÃO BERNARDO DO CAMPO
SECRETARIA DE SERVIÇO URBANOS
DEPARTAMENTO DE PARQUES E JARDINS – SU.302

Vistoria em: 06/03/2018

Nº. Documento: OF.827/2018 Cl. 341/2018 Ver. Lia Duarte

Local do evento: Rua Gonçalves Dias, - Centro. 270

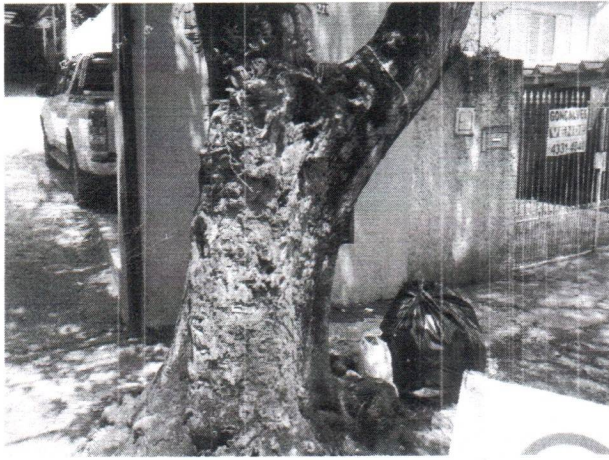
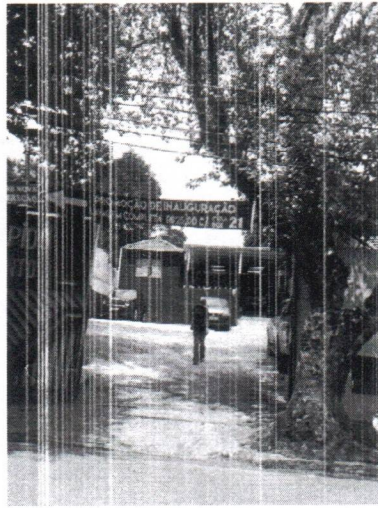
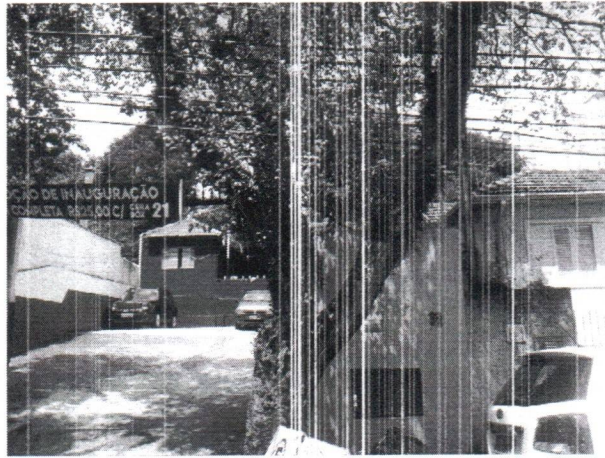
FOTO 1 A 3 – Rua Gonçalves Dias , 270 – Centro subst. OF – 827 – 2017 ver. Lia

Em vistoria ao local informamos tratar-se de 01 árvore, da espécie Alfaneiro do japão (**Alfaneiro do japão**) medindo 7,00m, de altura x dap com 0,60m, estado fitossanitário comprometido. Tronco apodrecido..

Estado Fitossanitário:- (Comprometido)

- (x) Grau Grave EM () Percidas (x) Risco de queda () Entrada de garagem
- () Outros:
- () Grau Grave: () Com grandes lesões () Raízes danificando passeio em G.P.
- () Outros.
- () Grau Médio: () Mediana lesões aparentes () Raízes danificando passeio M.P Conforme Lei 6370/14
- () Outros:
- () Grau leve: () Pequenas Lesões aparentes () Raízes danificando passeio P.P. Conforme Lei 6370/14
- () Outros:

Autorizamos a substituição
