PREFEITURA DO MUNICÍPIO DE SÃO BERNARDO DO CAMPO
SECRETARIA DE SERVIÇO URBANOS
DEPARTAMENTO DE PARQUES E JARDINS – SU.302

Nº. Documento: VCSBC 37176

Local do evento: Rua Oragnof, 706 – Bairro Planalto

Laudo Técnico:

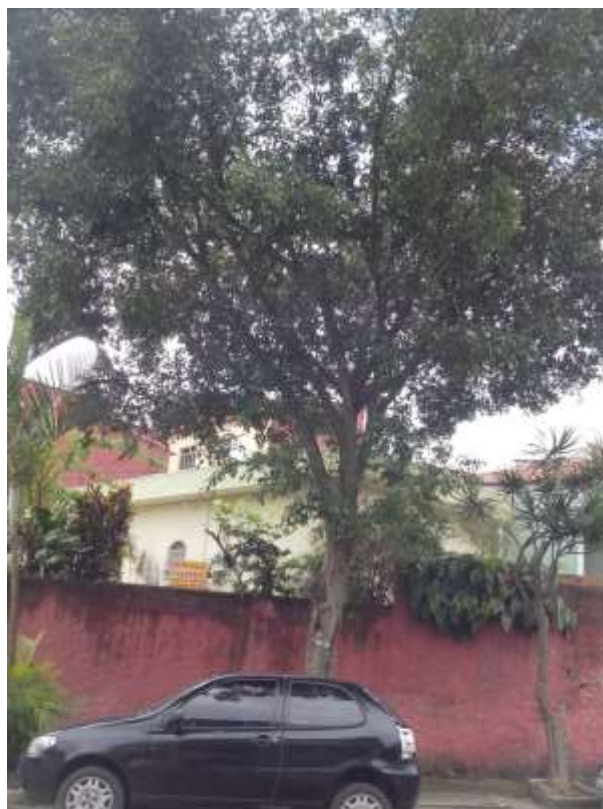
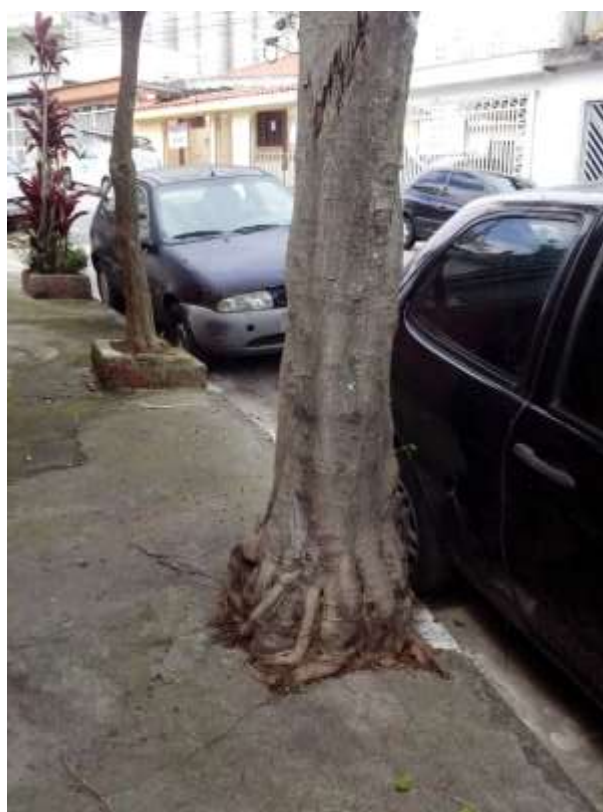
Fotos 1 a 2 – Rua Oragnof, 706 – Planalto – Subst. Grave EM – VCSBC 37176

Em vistoria ao local informamos tratar-se de 01 árvore da espécie Ficus (Ficus Benjamina), medindo 7,00m de alt. X DAP 0,50m, estado fitossanitário sem vida orgânica, com raízes danificando o piso do imóvel.

Risco iminente de queda.

Grau Grave EM Perecida Risco de queda Entrada de garagem

Qual: rachaduras no piso do imóvel

Autorizamos a Substituição
