PREFEITURA DO MUNICÍPIO DE SÃO BERNARDO DO CAMPO  
SECRETARIA DE SERVIÇO URBANOS  
DEPARTAMENTO DE PARQUES E JARDINS – SU.302

Nº. Documento: SB.131854/2022-77

Local do evento: Rua Maringá, 344 - B. Batistini

**Laudo Técnico:**

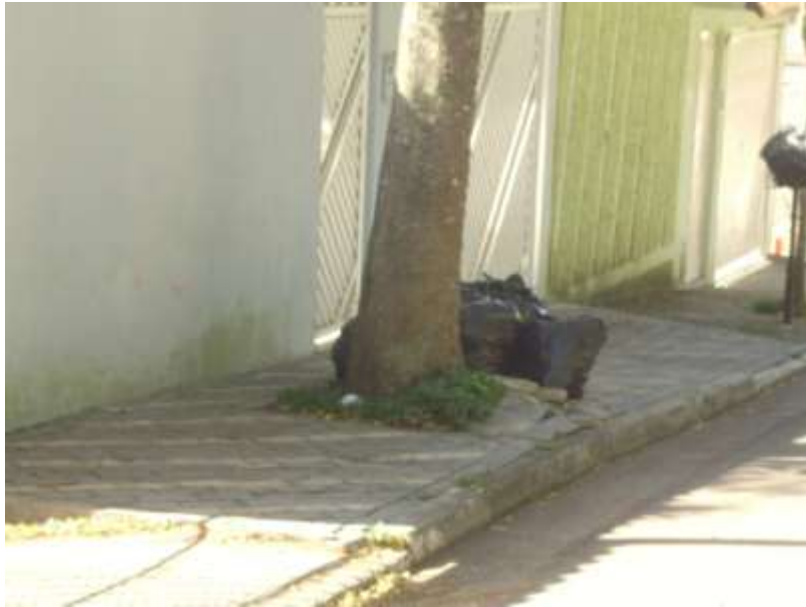
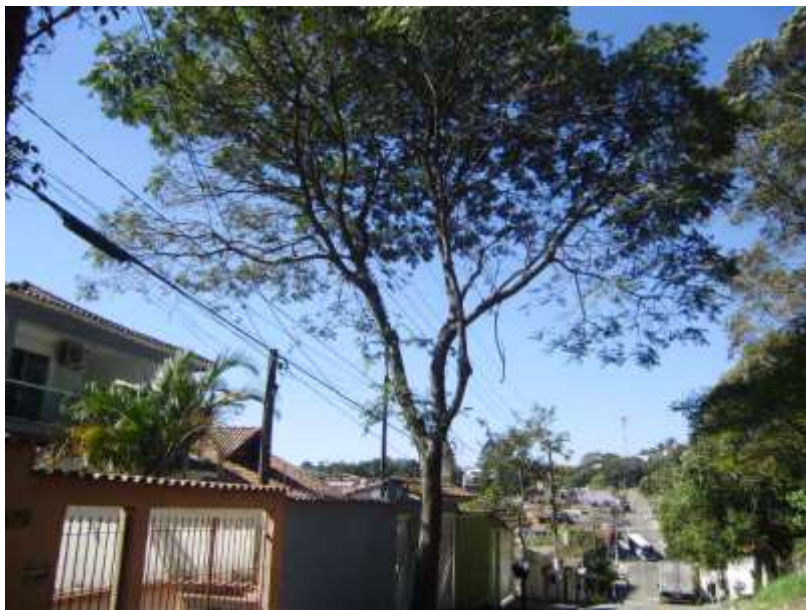
Fotos 1 a 2 – Rua Maringá, 344 – Batistini – Substituição – VCSBC 75328

Em vistoria ao local informamos tratar-se de 01 árvore da espécie jacarandá (Jacarandá mimosifolia) medindo 9,00 metros de altura, DAP 0,40 metros, estado fitossanitário regular, porém encontra-se no alinhamento onde haverá rebaixamento de guias. Portanto somos favoráveis a remoção.

**Estado Fitossanitário:- (regular)**

Grau Grave EM       Percidas       Risco de queda       Entrada de garagem

**Autorizamos a remoção**
