PREFEITURA DO MUNICÍPIO DE SÃO BERNARDO DO CAMPO
SECRETARIA DE SERVIÇO URBANOS
DEPARTAMENTO DE PARQUES E JARDINS – SU.302

Nº. Documento: VCSBC 65676

Local do evento: Rua Pedro Zolkizaki, 13 B. Ferrazópolis

Laudo Técnico:

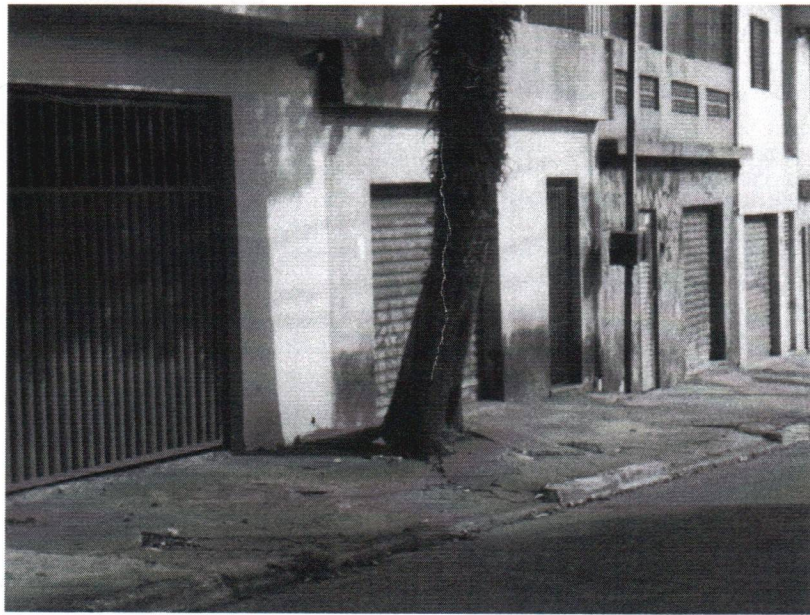
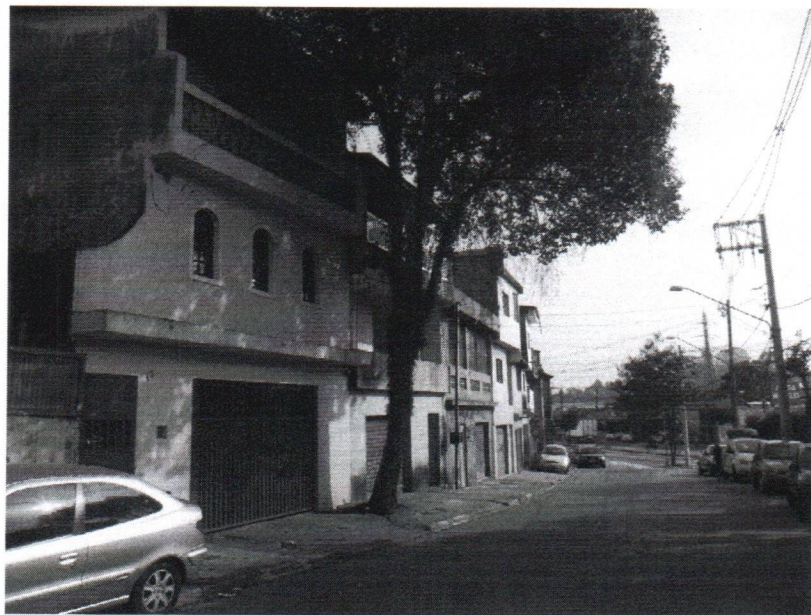
Fotos 1 a 2 – Rua Pedro Zolkizaki, 13 – Ferrazópolis – Subst. – VCSBC 65676

Em vistoria ao local informamos tratar-se de 01 árvore da espécie alfeneiro do Japão (*ligustrum lucidum*), medindo 7,00 m, X DAP 0,35m cada, estado fitossanitário regular, porém encontra-se com raízes danificando passeio, prejudicando acesso e circulação de pedestres.

(x) Grau Grave: (x) Com grandes lesões (x) Raízes danificando passeio em G.P.

Autorizo a Substituição
