PREFEITURA DO MUNICÍPIO DE SÃO BERNARDO DO CAMPO
SECRETARIA DE SERVIÇO URBANOS
DEPARTAMENTO DE PARQUES E JARDINS – SU.302

Nº. Documento: SB.005158/2021-92

Local do evento: Rua Senador Mathias Olimpio de Mello, 184 - 190 - B. Santa Terezinha

Laudo Técnico:

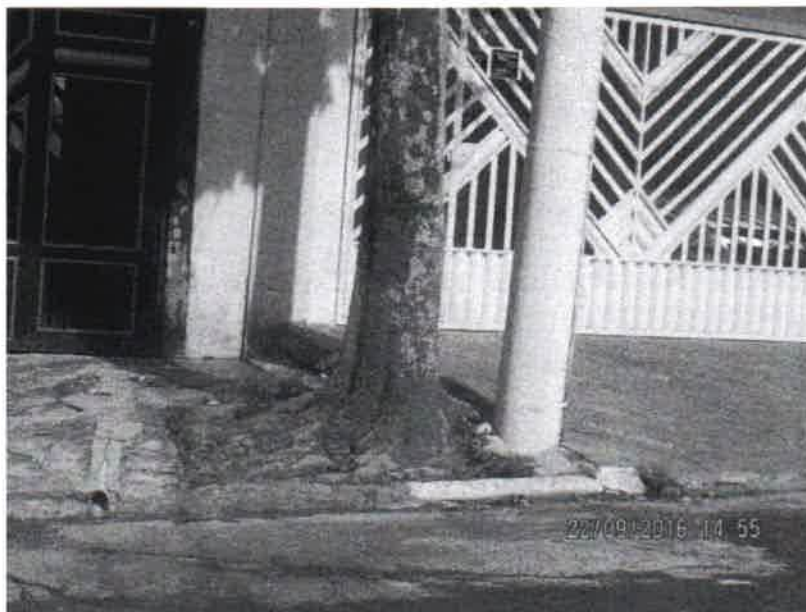
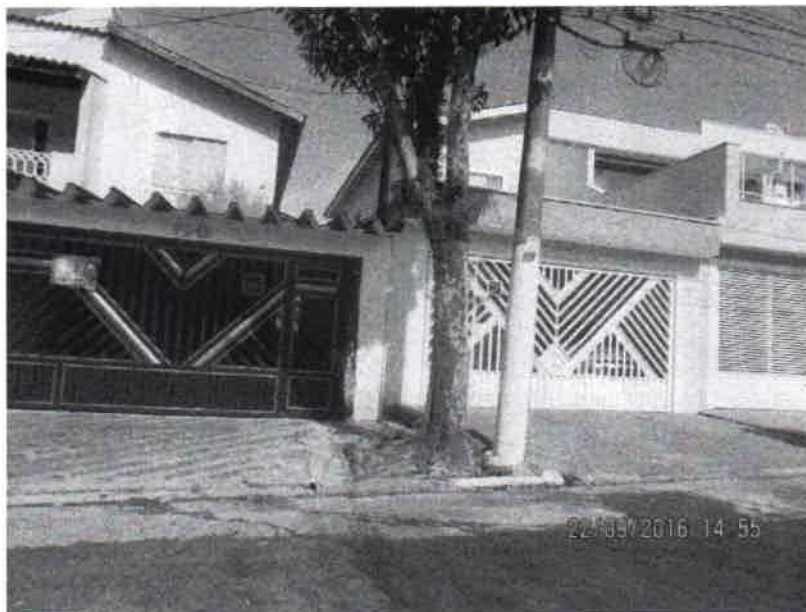
Fotos 1 a 2 – Rua Sebador Mathias Olimpio de melo, 184 – Santa Terezinha

Em vistoria ao local informamos tratar-se de 01 árvore da espécie alfeneiro do japão (*Ligustrum lucidum*), medindo 8,00 metros de altura DAP 0,35 metros, estado fitossanitário comprometido lesões aparentes no tronco raízes danificando passeio publico em grandes proporções, prejudicando acesso e circulação de pedestres. Portanto somos favoráveis a remoção.

(x) Grau Grave: (x) Com grandes lesões (x) Raízes danificando passeio em G.P.

Autorizamos a remoção
