PREFEITURA DO MUNICÍPIO DE SÃO BERNARDO DO CAMPO
SECRETARIA DE SERVIÇO URBANOS
DEPARTAMENTO DE PARQUES E JARDINS – SU.302

Vistoria técnica- 25/04/2024

Documento: MO.020774/2024-77 **Interessado:** “SU-3 Departamento de Parques e Jardins”

Local do evento: Rua Teresina Capitânea Fantinati, 200 (EMEB Gomes Cardin) **Bairro:** Assunção

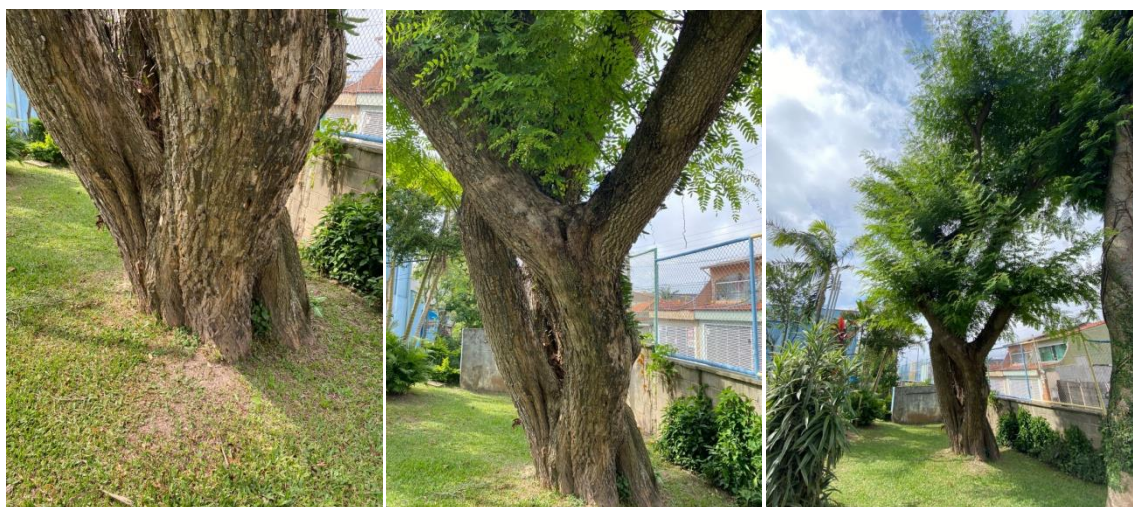
RELATÓRIO FOTOGRÁFICO

Em vistoria ao local informamos tratar-se de 01 árvore da espécie *Tipuana (Tipuana tipu)*, medindo 9,0 m, X CAP 1,30 m, estado fitossanitário comprometido, está localizada próximo ao muro da escola, e suas raízes em grandes proporções estão rompendo a estrutura, além de apresentar alto grau de inclinação em direção a rua. Portanto somos favoráveis à substituição do espécime.

Autorizado: substituição
