PREFEITURA DO MUNICÍPIO DE SÃO BERNARDO DO CAMPO
SECRETARIA DE SERVIÇO URBANOS
DEPARTAMENTO DE PARQUES E JARDINS – SU.302

Vistoria em: 30/11/2020

Nº. Documento: VCSBC 75456

Local do evento: Rua José Dangelo, 330 - Bairro Botujuru

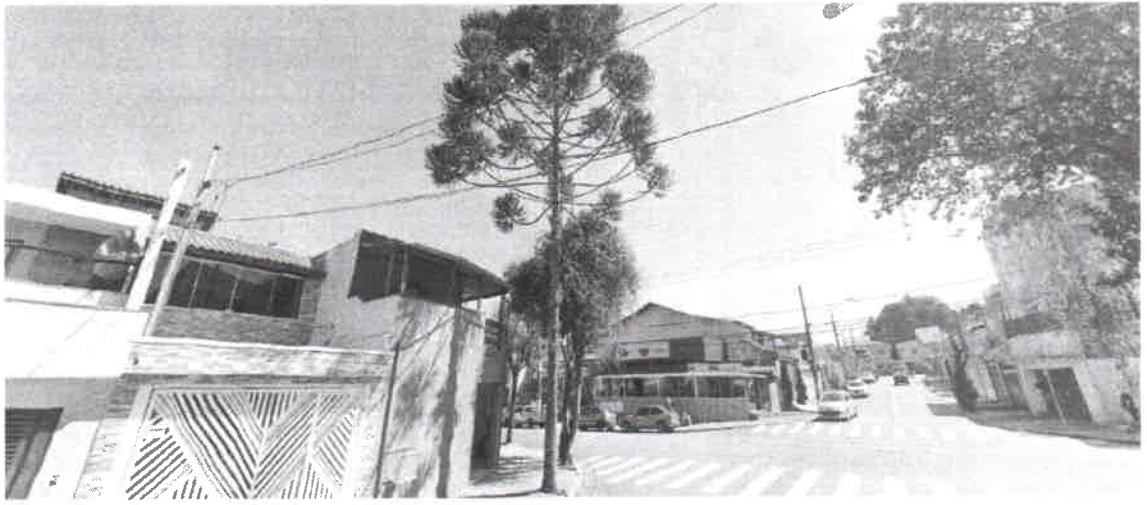
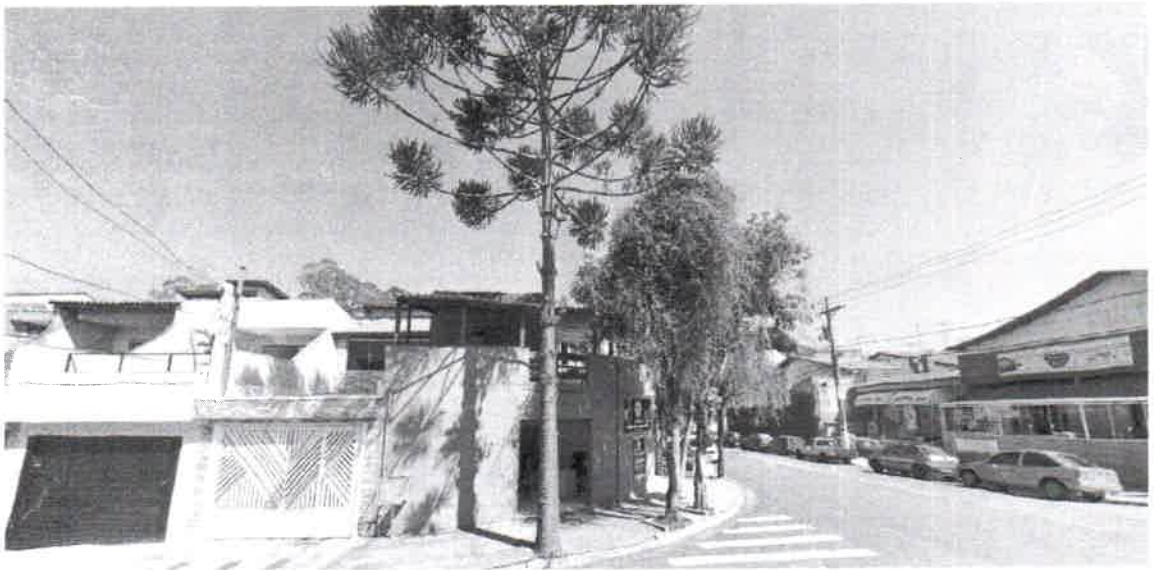
Em vistoria ao local informamos tratar-se de 01 pinheiro da espécie pinus (pinus spp), medindo + de 10,00m de altura, DAP 0,40m, estado fitossanitário regular, porém encontram-se com as raízes danificando passeio publico em grandes proporções, prejudicando acesso e circulação de pedestres, poda de raízes poderá ocasionar sua queda devido a sua altura, informamos tratar-se de espécime inadequado ao passeio publico. Portanto somos favoráveis a substituição.

Estado Fitossanitário:- (regular)

- Grau Grave EM Percidas Risco de queda Entrada de garagem
- Outros
- Grau Grave: Com grandes lesões Raízes danificando passeio em G.P.
- Outros: 4661/1998 artigo 60
- Grau Médio: Mediana lesões aparentes Raízes danificando passeio M.P Conforme Lei 6370/14
- Outros:
- Grau leve: Pequenas Lesões aparentes Raízes danificando passeio P.P. Conforme Lei 6370/14
- Outros:

Autorizando a substituição
