PREFEITURA DO MUNICÍPIO DE SÃO BERNARDO DO CAMPO
SECRETARIA DE SERVIÇO URBANOS
DEPARTAMENTO DE PARQUES E JARDINS – SU.302

Nº. Documento: OF. 195/2018 Cl. 560/ 2018 Ver. Pery Cartola

Local do evento: Rua Airton Gomes de Miranda, 312 – Nova Petrópolis.

Laudo Técnico:

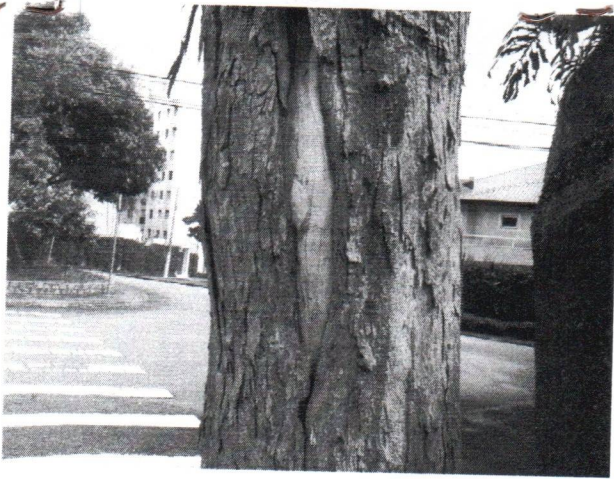
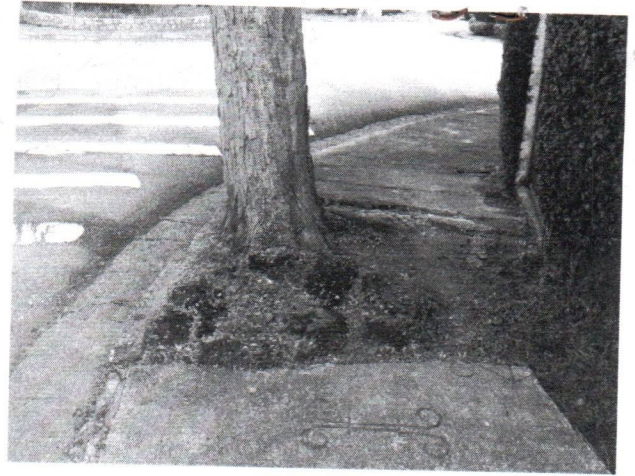
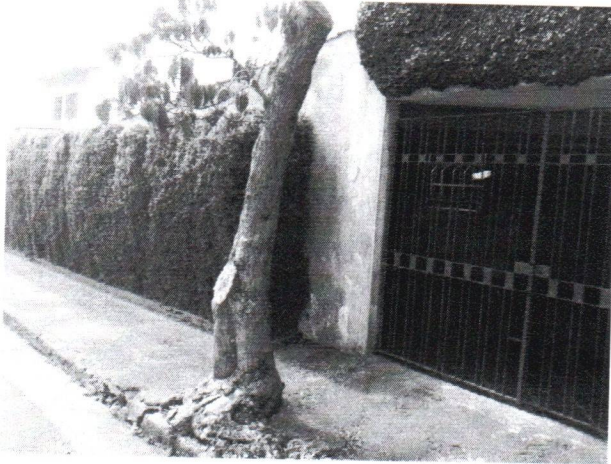
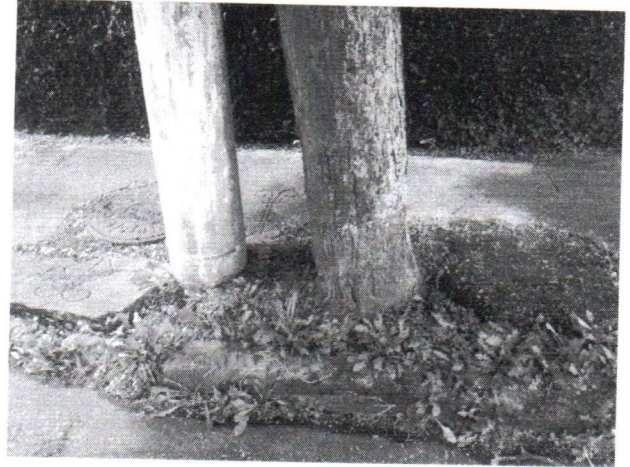
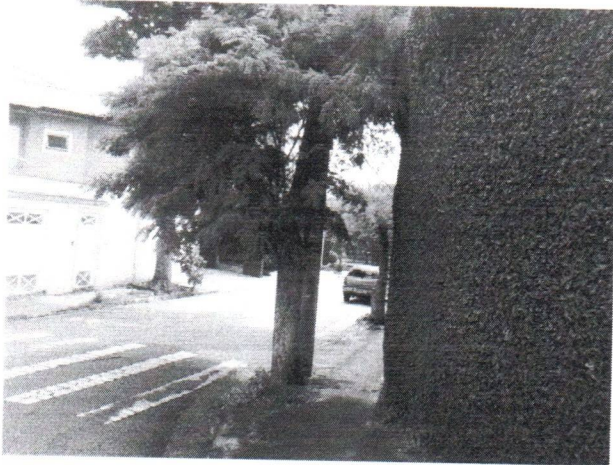
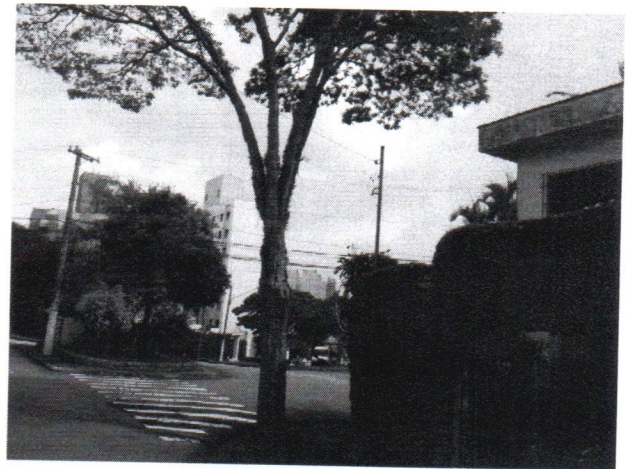
Em vistoria ao local informamos tratar-se de 03 árvores, sendo 02 da espécie Sibipiruna (**Caesalpinia peltophoroides**) medindo **10,00m**, de altura x dap com **0,50m**, estado fitossanitário comprometido.(risco de queda) substituição a outra medindo **6,00m**, de altura x dap com **0,35m**, estado fitossanitário regular.(encostada no poste) remoção.01 Quaresmeira (Tibouchina granulosa) medindo **3,00m**, de altura x dap com **0,30m**, estado fitossanitário comprometido sem vida orgânica, remoção.

Grau Grave EM Percidas Risco de queda Entrada de garagem

Fotos 1 a 6 – Rua Airton Gomes de Miranda, 312 – Nove Petrópolis – 02 Remoção e 01 Subst. OF 195-2018 Pery

Autorizamos a substituição de 01 e remoção de 02
