PREFEITURA DO MUNICÍPIO DE SÃO BERNARDO DO CAMPO
SECRETARIA DE SERVIÇO URBANOS
DEPARTAMENTO DE PARQUES E JARDINS – SU.302

Nº. Documento: CI 20/2022 - SU.302 Parques e Jardins

Local do evento: Praça Octavio Liduar - Av. Tocantins, Alt. Nº 365 - B. Rio Grande

Laudo Técnico:

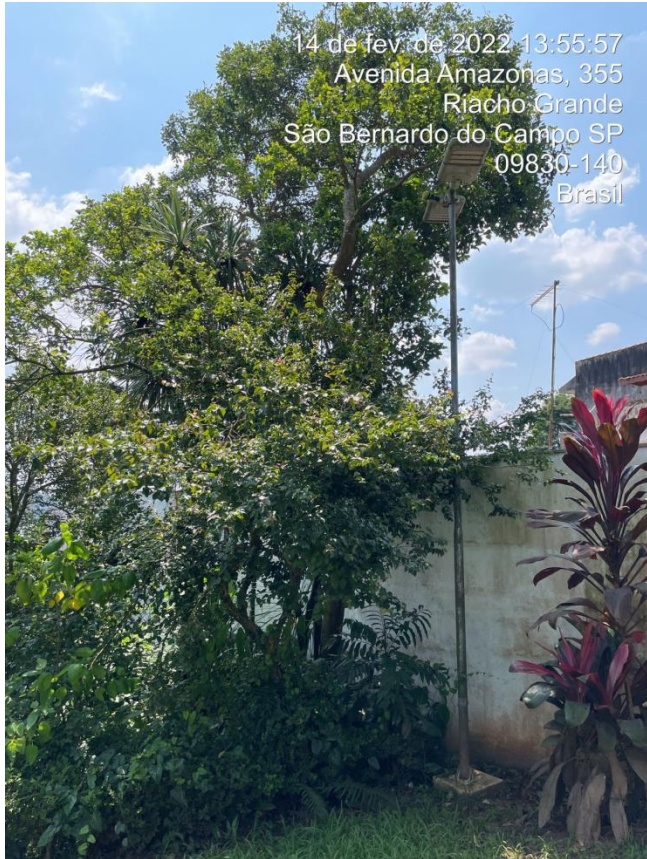
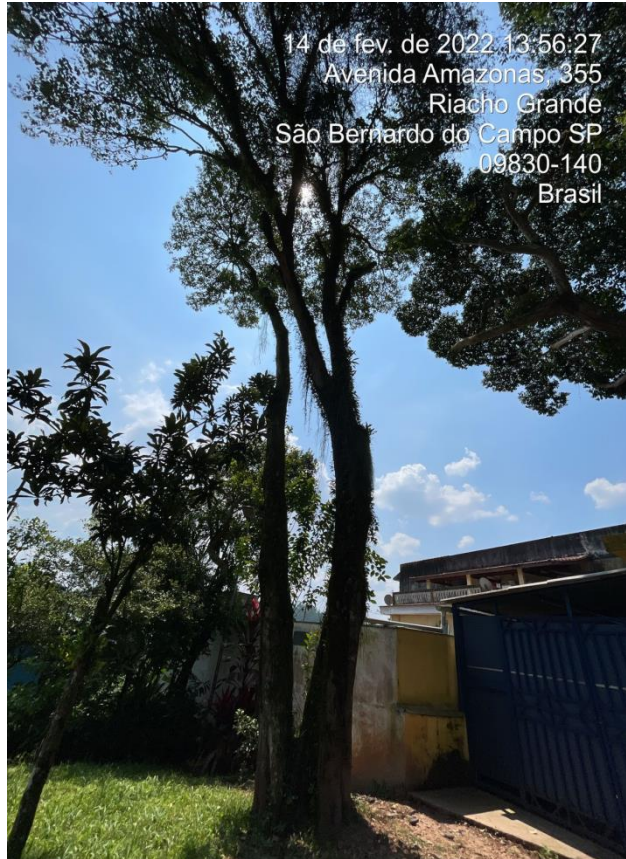
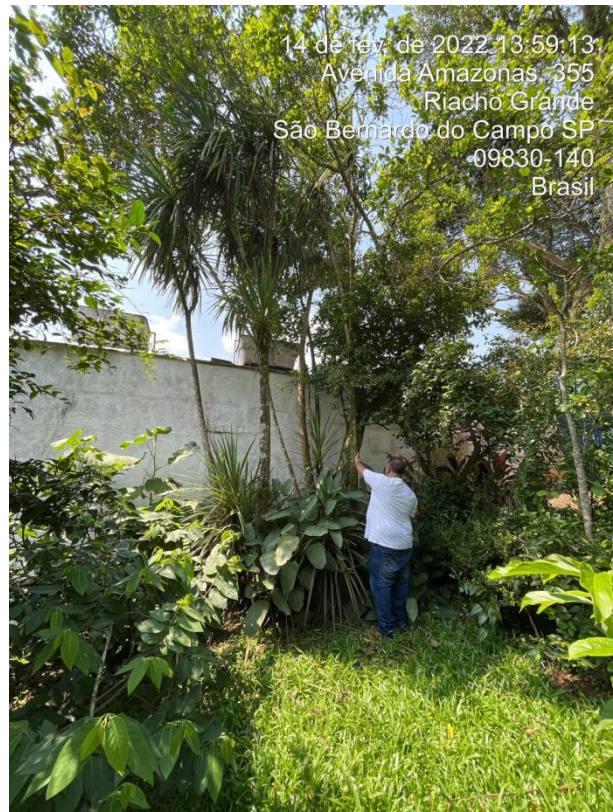
Em vistoria ao local informamos tratar-se de 02 árvores, sendo 01 da espécie alfeneiro do japão (Ligustrum Lucidum), outra da espécie manacá da serra (Tibouchina mutabilis), medindo 8,00 metros de altura DAP 0,30 a 0,45 metros cada, estado fitossanitário regular porém encontram-se com lesões aparente em seus troncos e com grande grau de inclinação causando entupimento de calhas e alagamentos no imóvel vizinho. Portanto somos favoráveis a remoção dos espécimes devido ao risco de queda para o imóvel. Obs: Os espécimes em questão estão localizados no ajardinamento da referida praça.

Grau Grave EM Percidas Risco de queda Entrada de garagem (01 árvore)

Autorizamos a remoção
