PREFEITURA DO MUNICÍPIO DE SÃO BERNARDO DO CAMPO  
SECRETARIA DE SERVIÇO URBANOS  
DEPARTAMENTO DE PARQUES E JARDINS – SU.302

Nº. Documento: SB. 126319/2022-22

Local do evento: **Rua Jundiá, 191** – Baeta Neves

**Laudo Técnico:**

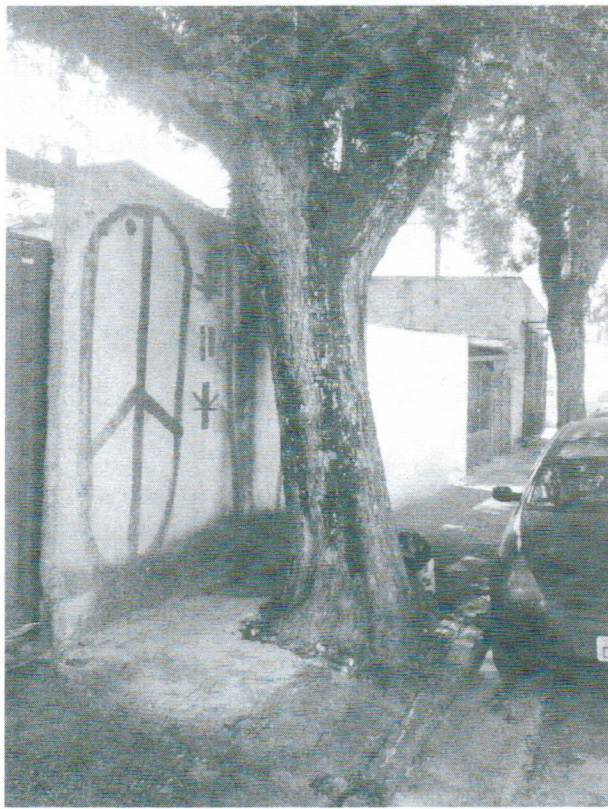
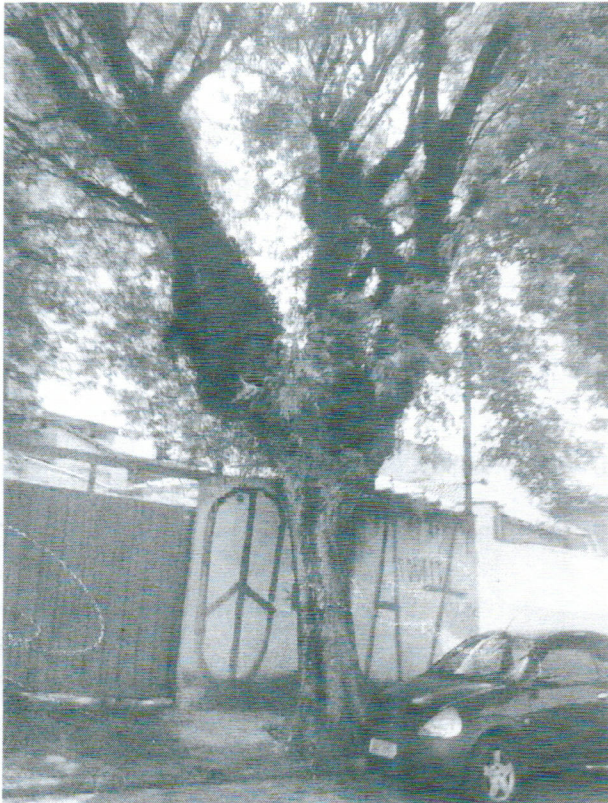
FOTO- 1 A 2 – Rua Jundiá, 191 – Baeta Neves

Em vistoria ao local informamos tratar-se de 01 árvore da espécie Tipuana (Tipuana tipu), medindo 10,00 metros de alt. DAP 0,60 metros, estado fitossanitário regular porém o mesmo encontra-se no alinhamento onde haverá rebaixamento de guias.

**Estado Fitossanitário:- (Regular)**

- Grau Grave EM     Percidas     Risco de queda     **Entrada de garagem (01 árvore)**
- Outros:
- Grau Grave:     Com grandes lesões     Raízes danificando passeio em G.P. (02 árvores)
- Outros:
- Grau Médio:     Mediana lesões aparentes     Raízes danificando passeio M.P Conforme Lei 6370/14
- Outros:
- Grau leve:     Pequenas Lesões aparentes     Raízes danificando passeio P.P. Conforme Lei 6370/14
- Outros:

Autorizamos a remoção
