Data da Vistoria: 13/05/2022

Documento:- SB.087963/2021-49

Local do evento:- Rua Continental, 1045 com Rua das Flores , 04 - Bairro - Centro

Laudo Técnico:

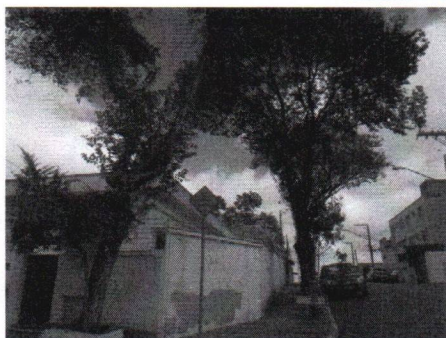
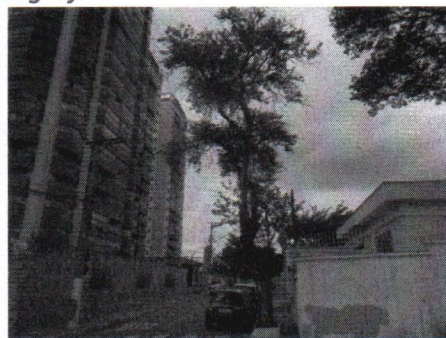
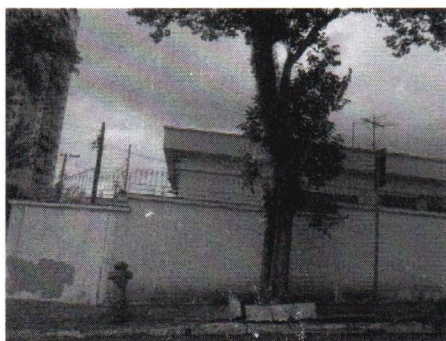
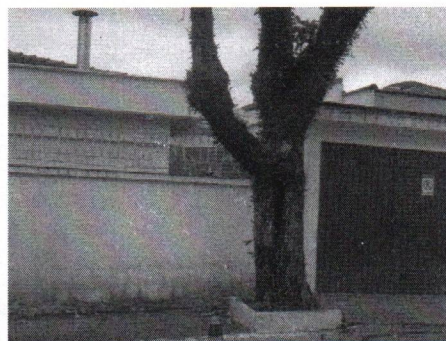
Relatório Fotográfico

Em vistoria ao local informamos tratar-se de 03 árvores da espécie alfeneiro do japão (*Ligustrum Japonicum*) medindo 7,00m, X DAP 0,60m, com a base do tronco contaminado pela ação de agentes entomológicos e raízes danificando o passeio, guias e sarjetas em grande proporção impedindo o escoamento das águas pluviais. Portanto somos favoráveis a substituição dos espécimes.

Estado Fitossanitário:- (comprometido)

Autorizo:- substituição
