Vistoria realizada em:- 18/12/2019

Documento:- Of. 497/2019 – Ver. Jorge Araujo

Local do evento:- Rua Raul Quaresma, 404 – Bairro Jd. Independência

**Laudo Técnico:**

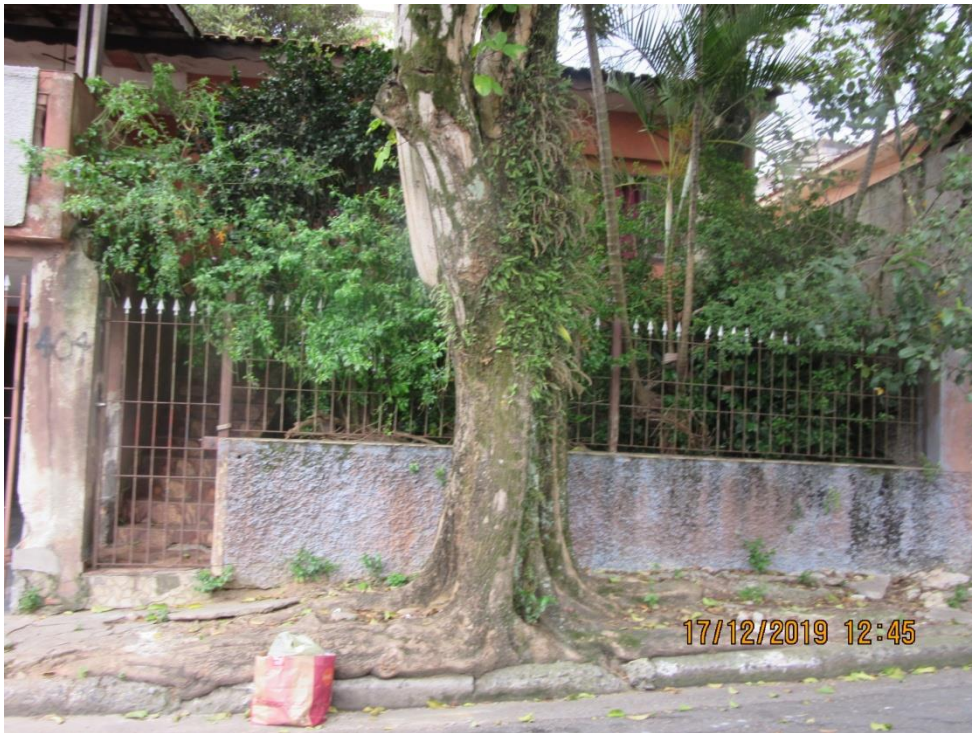
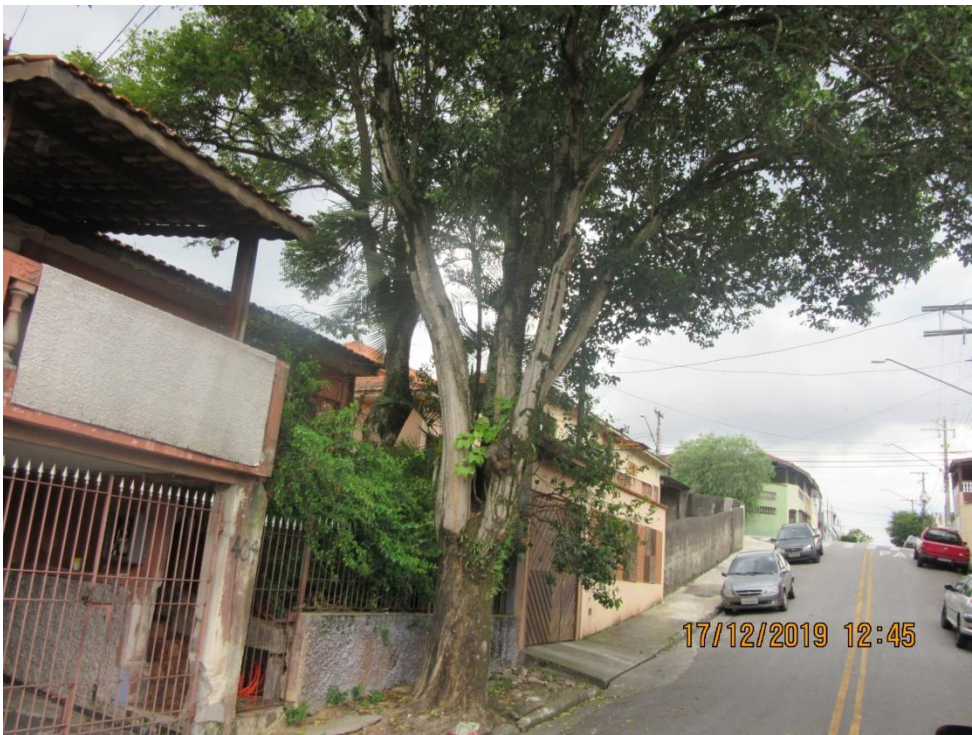
***Fotos - 1 a 2: - Rua Raul Quaresma, 404 – Bairro Jd Independência – Remoção – Of. 497 – 2019 – Ver. Jorge Araújo***

Em vistoria ao local informamos tratar-se de 01 árvore da espécie Alfeneiro do Japão (*Ligustrum Japonicum*), medindo 8,00m de alt. X DAP 0,50m, estado fitossanitário comprometido, porém com raízes danificando o passeio público e a rede de água e esgoto. Portanto somos favoráveis a remoção. Esclarecemos que passeio público não tem largura técnica para replantio.

**Estado Fitossanitário:-** (comprometido)

( ) Grau Grave: ( ) Com grandes lesões ( X ) Raízes danificando passeio em G.P.

**Autorizamos a remoção**
