Nº. Documento: CI 803/2015 EM 0/2015 - Secretaria de Obras.

Local do evento: Rua Príncipe Humberto ao lado do nº 78 – (passeio público Centro de Pesquisa) - Bairro Centro

Laudo Técnico:

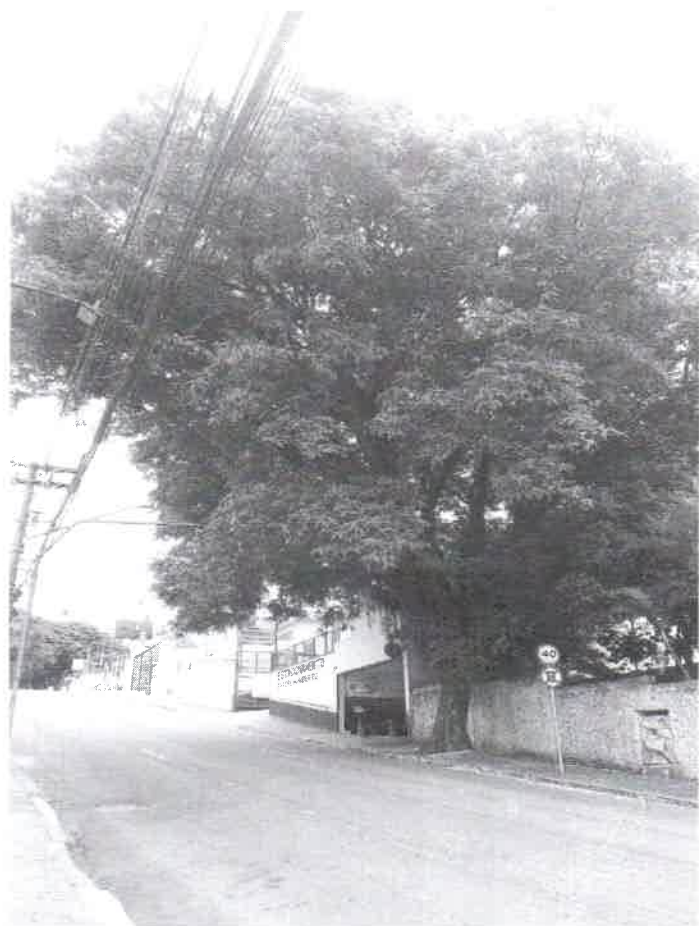
Em nova vistoria ao local informamos tratar-se de 01 árvore da espécie Tipuana (Tipuana Tipu), medindo + de 10,00 metros de altura DAP 0,45 metros, estado fitossanitário regular, porém encontra-se com raízes danificando passeio público em grandes proporções, tronco inclinado para o muro obstruindo a passagem de pedestres.

OBS: O muro R. Baldrame será demolido para reforma podendo ocasionar assim a queda da mesma, demolição do muro abalara suas raízes. Portanto somos favoráveis a remoção.
