Nº. Documento: CI 2166/2013 CI 73/2013 ECAR

Local do evento: Rua Antonio Toneto, 124 – Bairro Alvarenga

Laudo Técnico:

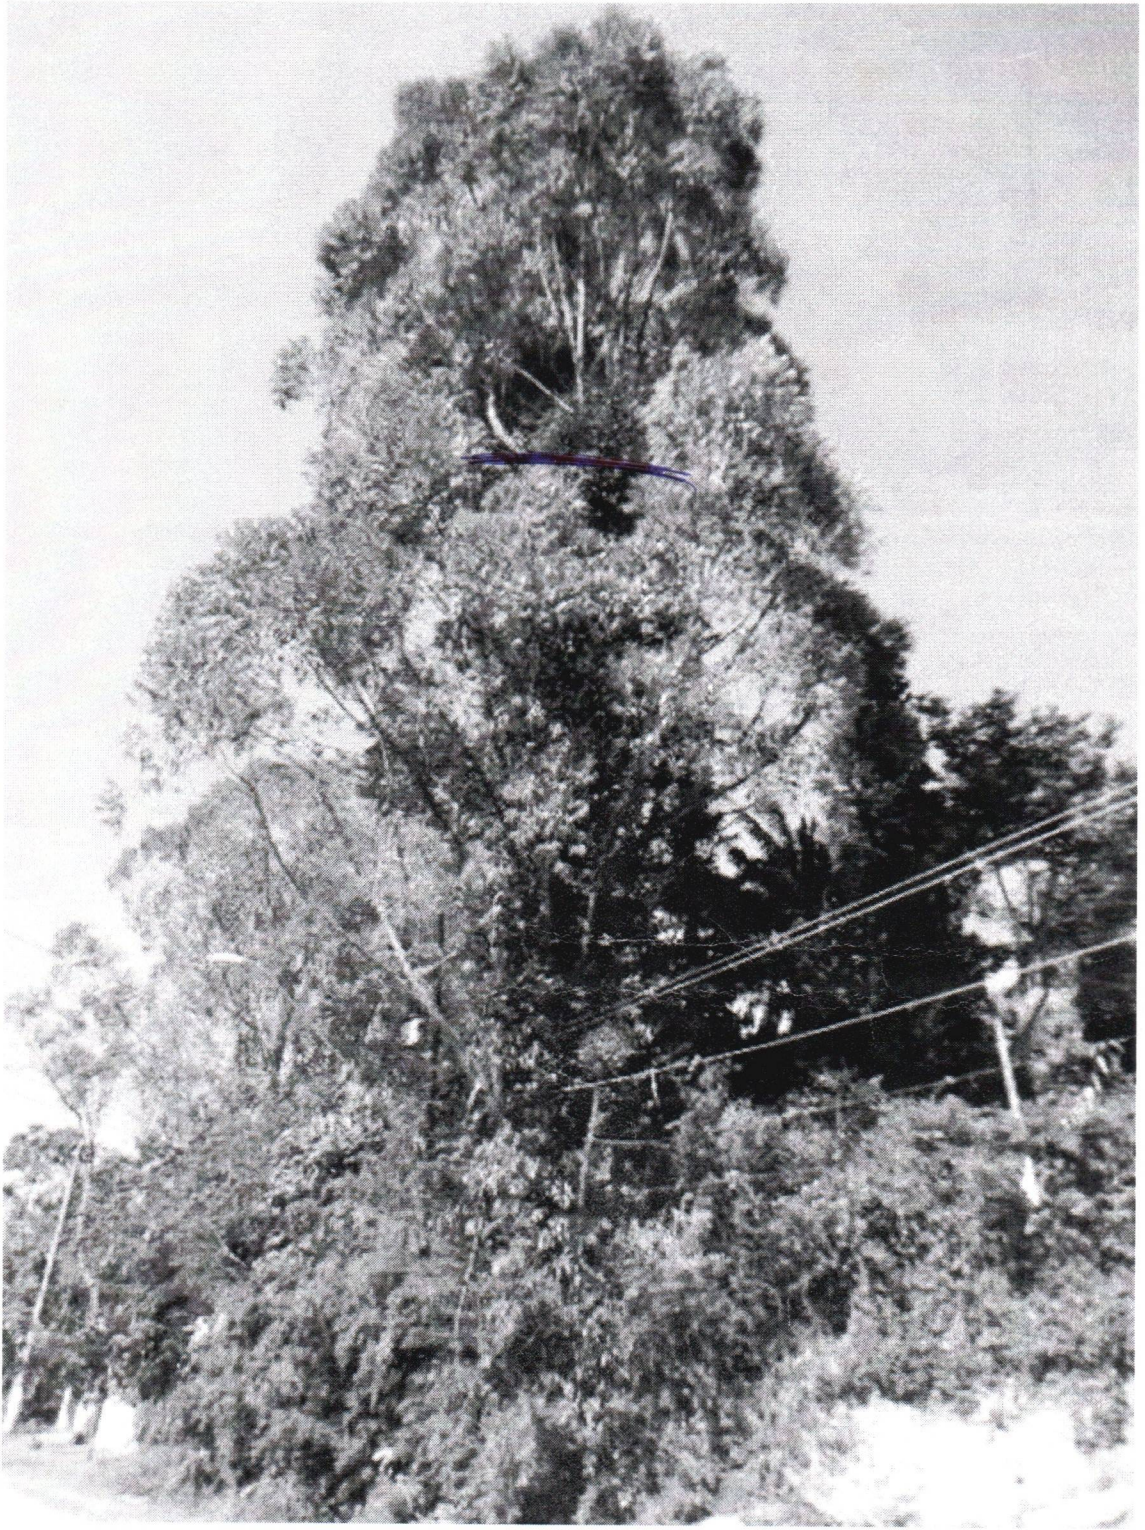
Rua Antonio Toneto, 124 – Alvarenga

Em vistoria ao local informamos tratar-se de 01 árvore da espécie Eucalipto (Eucalyptus SPP), medindo aproximadamente 20,00m de alt. X DAP0,90m, localizado em talude pertencente ao passeio público. Árvore com raízes expostas e no local há escorregamento de terra. Esclarecemos que o serviço de remoção foi iniciado, mas interrompido, pois dependemos do acompanhamento da AES Eletropaulo.

(x) Autorizamos a remoção
