## MUNICÍPIO DE SÃO BERNARDO DO CAMPO

Departamento de Parques e Jardins – SU-3

Vistoria técnica 30/05/2025

**Local do evento:** Rua Aljubarrota 580 – **Bairro** Rio Grande

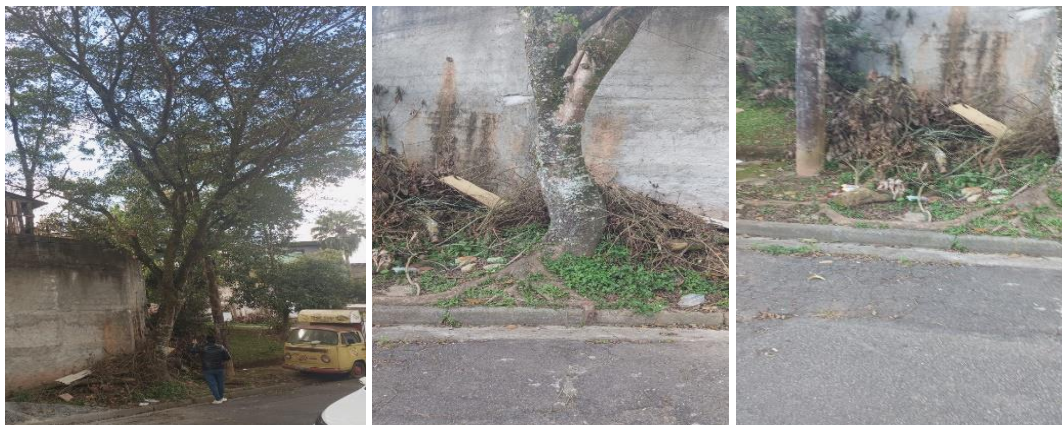
### **RELATÓRIO FOTOGRÁFICO**

Em vistoria ao local informamos tratar-se de 01 árvores da espécie *Ficus (Ficus benjamina)* medindo 11,0m X DAP 0,50cm, estado fitossanitário comprometido, com raízes danificando o passeio porem estar com risco de queda. Portanto somos favoráveis a substituição dos espécimes.

( ) Grau Grave (X) Danificando passeio (x) Risco de queda (x) podre e oca

Rede elétrica: (x) Sim ( ) Não - Passeio ► ( ) < que 1,60 m (x) > que 1,60 m

**Autorizado: Substituição**
