PREFEITURA DO MUNICÍPIO DE SÃO BERNARDO DO CAMPO  
SECRETARIA DE SERVIÇO URBANOS  
DEPARTAMENTO DE PARQUES E JARDINS – SU.302

Nº. Documento: SB.070546/2022-10

Local do evento: Rua Nilo Peçanha, 227 - B. Assunção

**Lauda Técnico:**

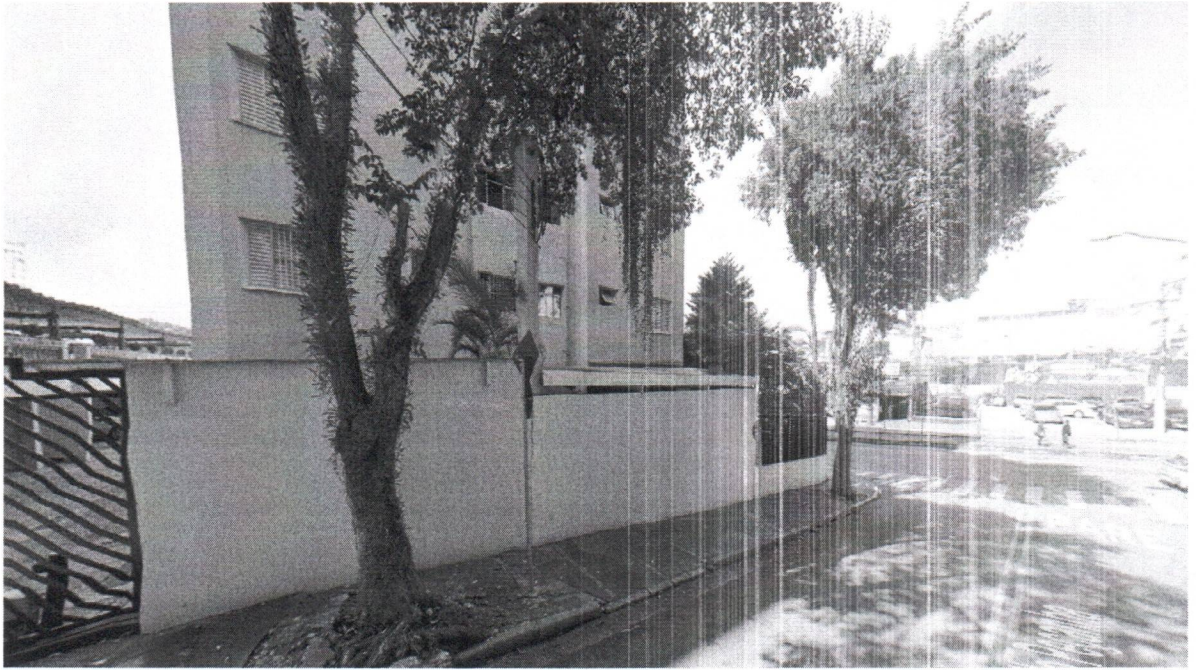
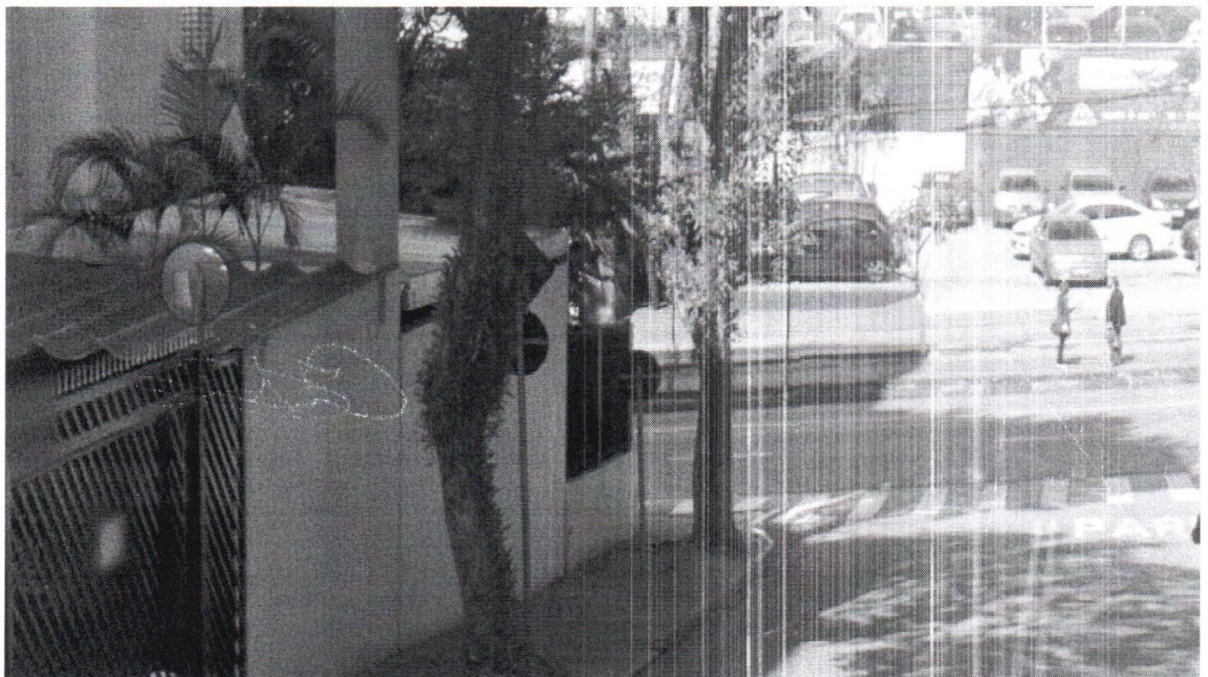
Rua Nilo Peçanha, 227 - Bairro Assunção

Em vistoria ao local informamos tratar-se de 02 árvores, da espécie alfeneiro do japão (*Ligustrum lucidum*), medindo 6,00m de altura, DAP 0,40 metros cada, estado fitossanitário regular porém encontra-se com as raízes danificando passeio público, prejudicando acesso e circulação de pedestres. Portanto somos favoráveis a substituição.

( x ) Grau Grave: ( ) Com grandes lesões ( x ) Raízes danificando passeio em G.P.

Autorizamos a substituição
