PREFEITURA DO MUNICÍPIO DE SÃO BERNARDO DO CAMPO
SECRETARIA DE SERVIÇO URBANOS
DEPARTAMENTO DE PARQUES E JARDINS – SU.302

Nº. Documento: SBC Limpeza 18568165 – ZUP - 50307

Local do evento: Rua Joana Zanola Dêgelo,155 – Baeta Neves.

Laudo Técnico:

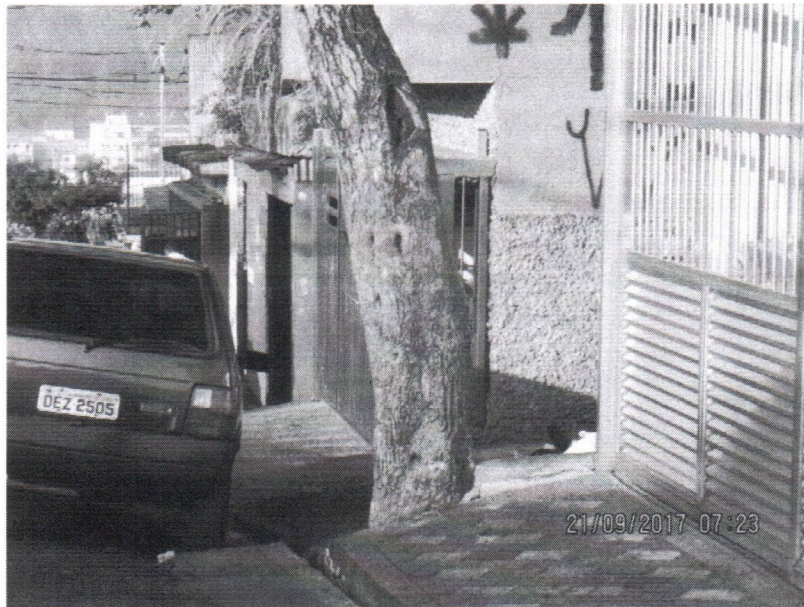
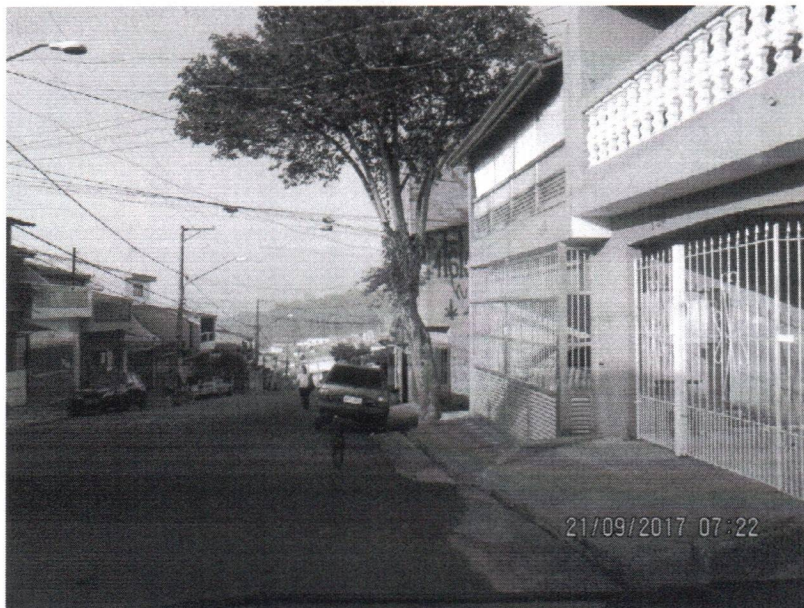
Fotos 1 a 2 – Rua Joana Zanola Dêgelo, 155 – Baeta Neves – Remoção – SBC 18568165

Em vistoria ao local informamos tratar-se de 01 árvore, da espécie Alfeneiro do japão (*Ligustrum lucidum*) medindo 7,00m, de altura x dap com 0,35m, estado fitossanitário comprometido.

Estado Fitossanitário:- (Comprometido)

(x) Grau Grave: (x) Com grandes lesões (x) Raízes danificando passeio em G.P.

(x) Outros.lei 6370/2014

Lado Fiação: () Sim (x) Não Largura passeio: (x) Menor que 1,60mts. () Maior que 1,60mts.

Autorizamos a remoção
