PREFEITURA DO MUNICÍPIO DE SÃO BERNARDO DO CAMPO
SECRETARIA DE SERVIÇO URBANOS
DEPARTAMENTO DE PARQUES E JARDINS – SU.302

Vistoria em: 21/03/2023

Nº. Documento: SB.031425/2023-43

- Local do evento: Rua Lucia Zincaglia, 15 - Bairro Assunção

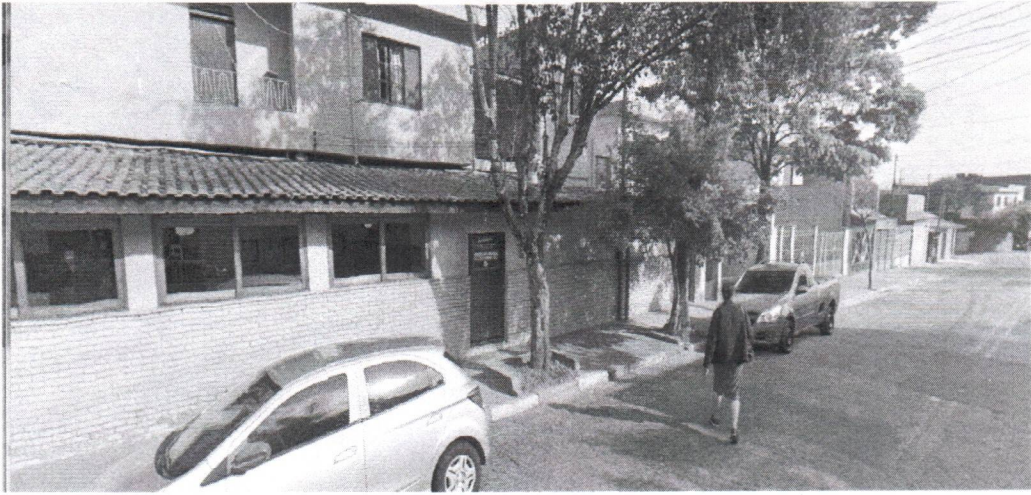
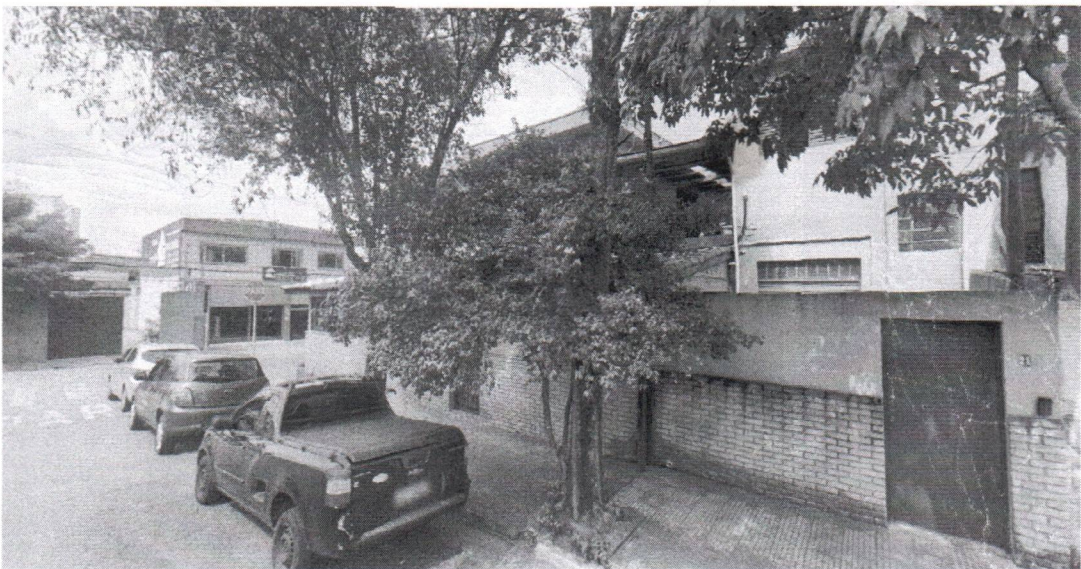
Em vistoria ao local informamos tratar-se de 01 árvore da espécie Alfeneiro do Japão (*Ligustrum lucidum*), 01 da espécie Ipê roxo (*Tabebuia heptaphylla*). Medindo 8,00 metros de altura DAP 0,40 metros cada, estado fitossanitário regular, porém encontra-se com os galhos sobre os imóveis causando entupimentos de calhas e transtornos constantes com a iluminação pública. Informamos ainda que suas raízes estão danificando passeio prejudicando acesso e circulação de pedestres. Portanto somos favoráveis a substituição dos espécimes.

Autorizamos a substituição
