PREFEITURA DO MUNICÍPIO DE SÃO BERNARDO DO CAMPO
SECRETARIA DE SERVIÇO URBANOS
DEPARTAMENTO DE PARQUES E JARDINS – SU.302

Nº. Documento: SB.026995/2022-48

Local do evento: Rua Josué De Castro, 526 - B. Alvarenga

Laudo Técnico:

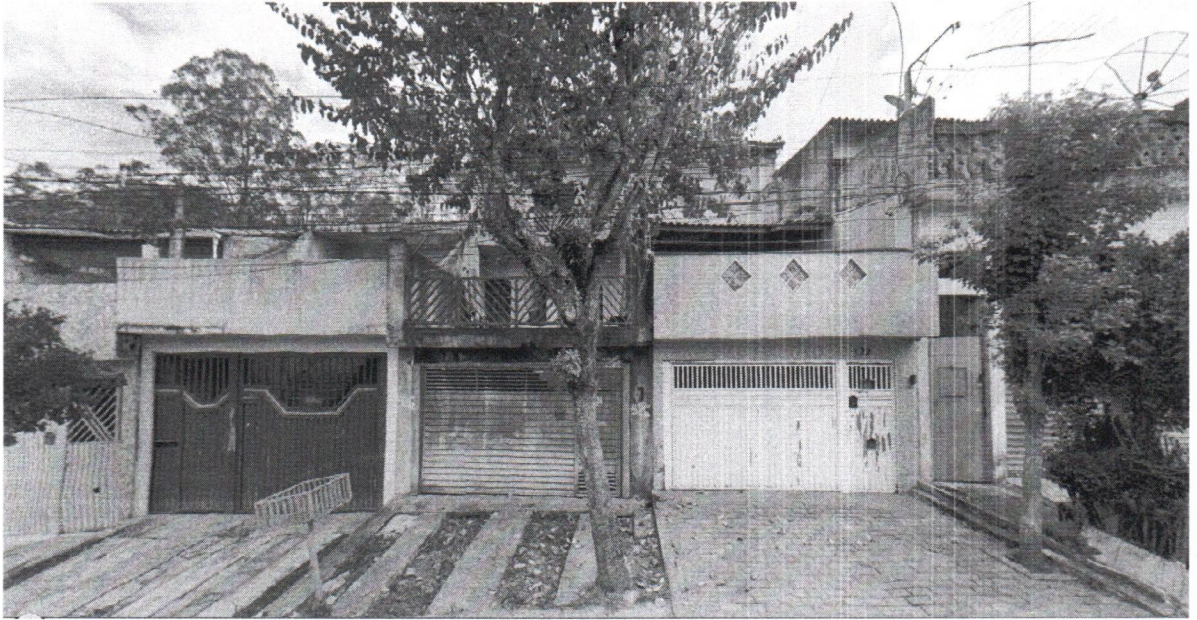
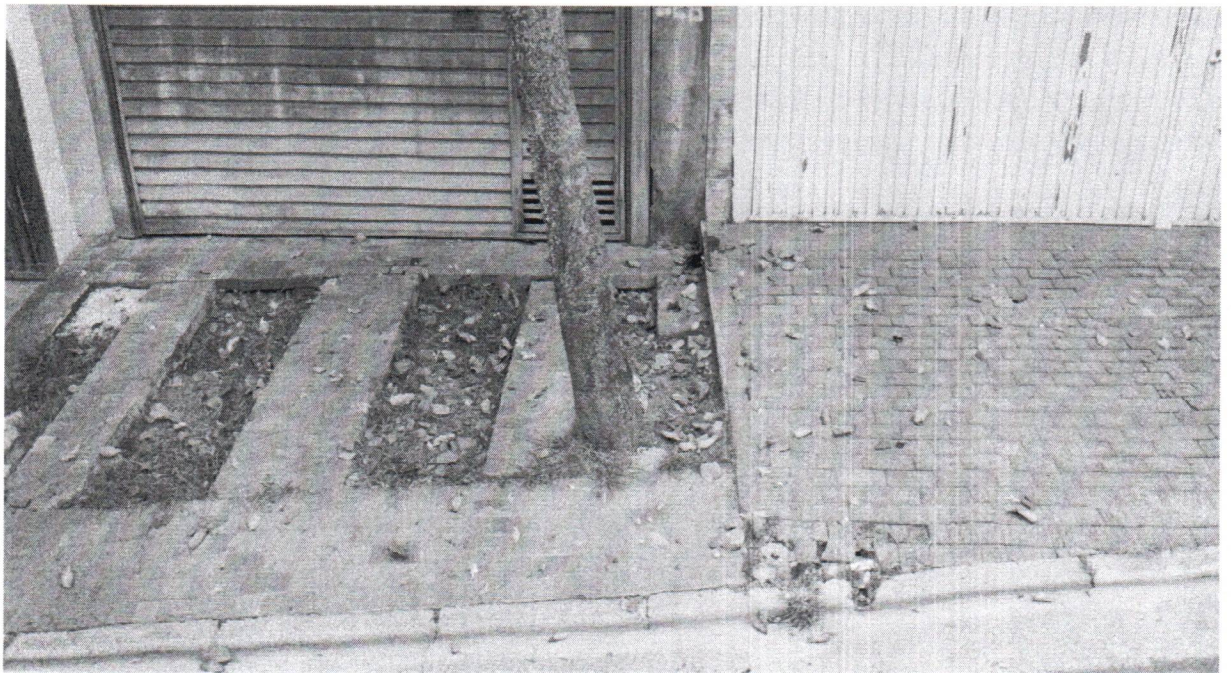
Rua Josué de Castro, 526 - Bairro Alvarenga

Em vistoria ao local informamos tratar-se de 01 árvore da espécie Alfeneiro do japão (*Ligustrum lucidum*), 6,00 metros de altura DAP 0,30 metros, estado fitossanitário regular regular, porém encontra-se com as raízes danificando passeio publico, prejudicando acesso e circulação de pedestres. Somos favoráveis a remoção, passeio não tem espaço técnico pra replantio.

Autorizamos a remoção
