PREFEITURA DO MUNICÍPIO DE SÃO BERNARDO DO CAMPO
SECRETARIA DE SERVIÇO URBANOS
DEPARTAMENTO DE PARQUES E JARDINS – SU.302

Nº. Documento: SB.016214/2022-29

Local do evento: Rua Itaquera, 133 - B. Baeta Neves

Laudo Técnico:

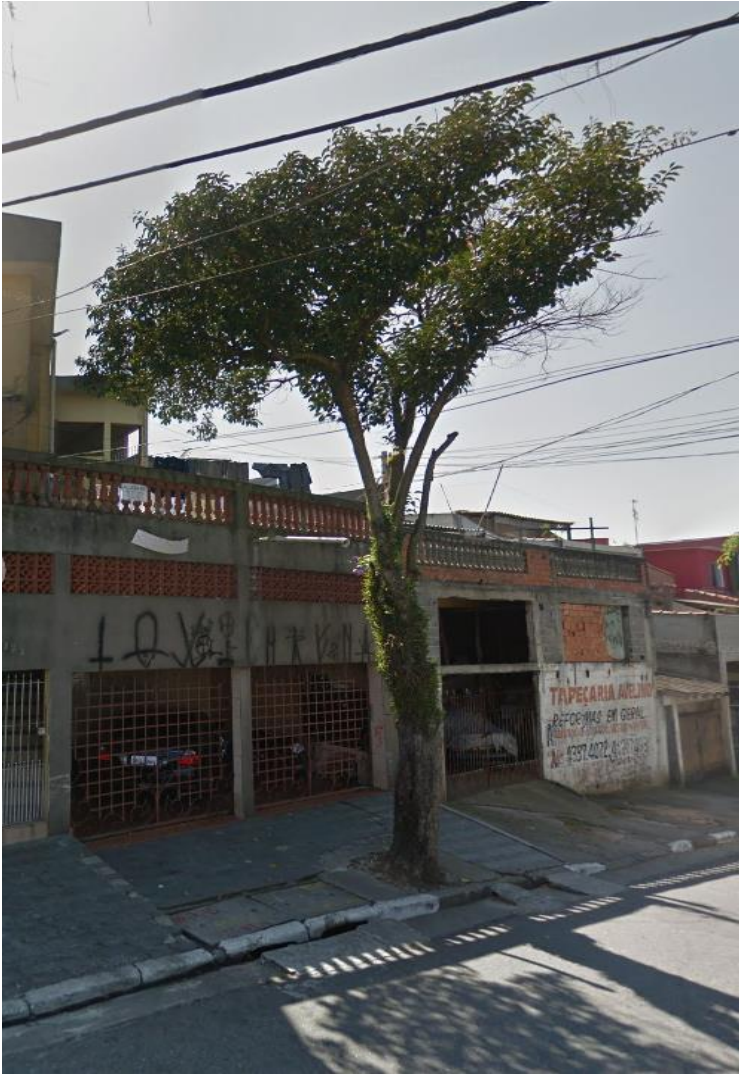
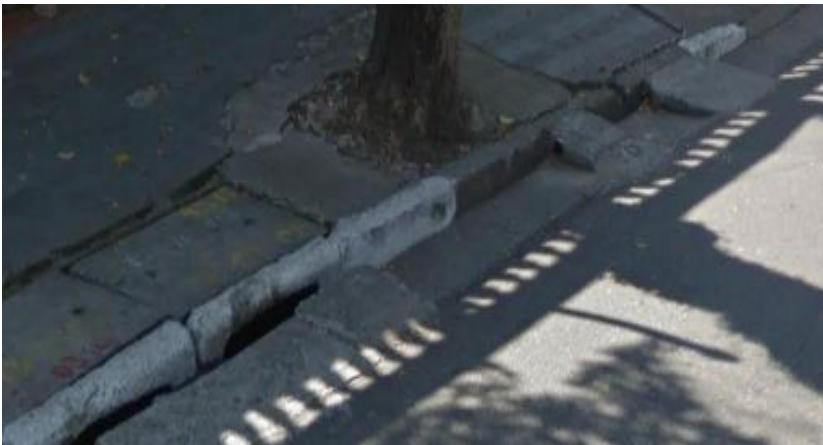
Em vistoria ao local informamos tratar-se de 01 árvore da espécie alfeneiro do Japão (*Ligustrum lucidum*), medindo 8,00m de altura, DAP 0,45 metros, estado fitossanitário regular. Porém encontra-se com as raízes danificando passeio público em grandes proporções, prejudicando acesso e circulação de pedestres. Portanto somos favoráveis a remoção.

(x) Grau Grave: () Com grandes lesões (x) Raízes danificando passeio em G.P.

Autorizamos a remoção
