PREFEITURA DO MUNICÍPIO DE SÃO BERNARDO DO CAMPO  
SECRETARIA DE SERVIÇO URBANOS  
DEPARTAMENTO DE PARQUES E JARDINS – SU.302

Vistoria em: 04/09/2019

Local do evento: Av. Nicola Demarchi, 1578 lado oposto B. Botujuru

**Lauda Técnico:**

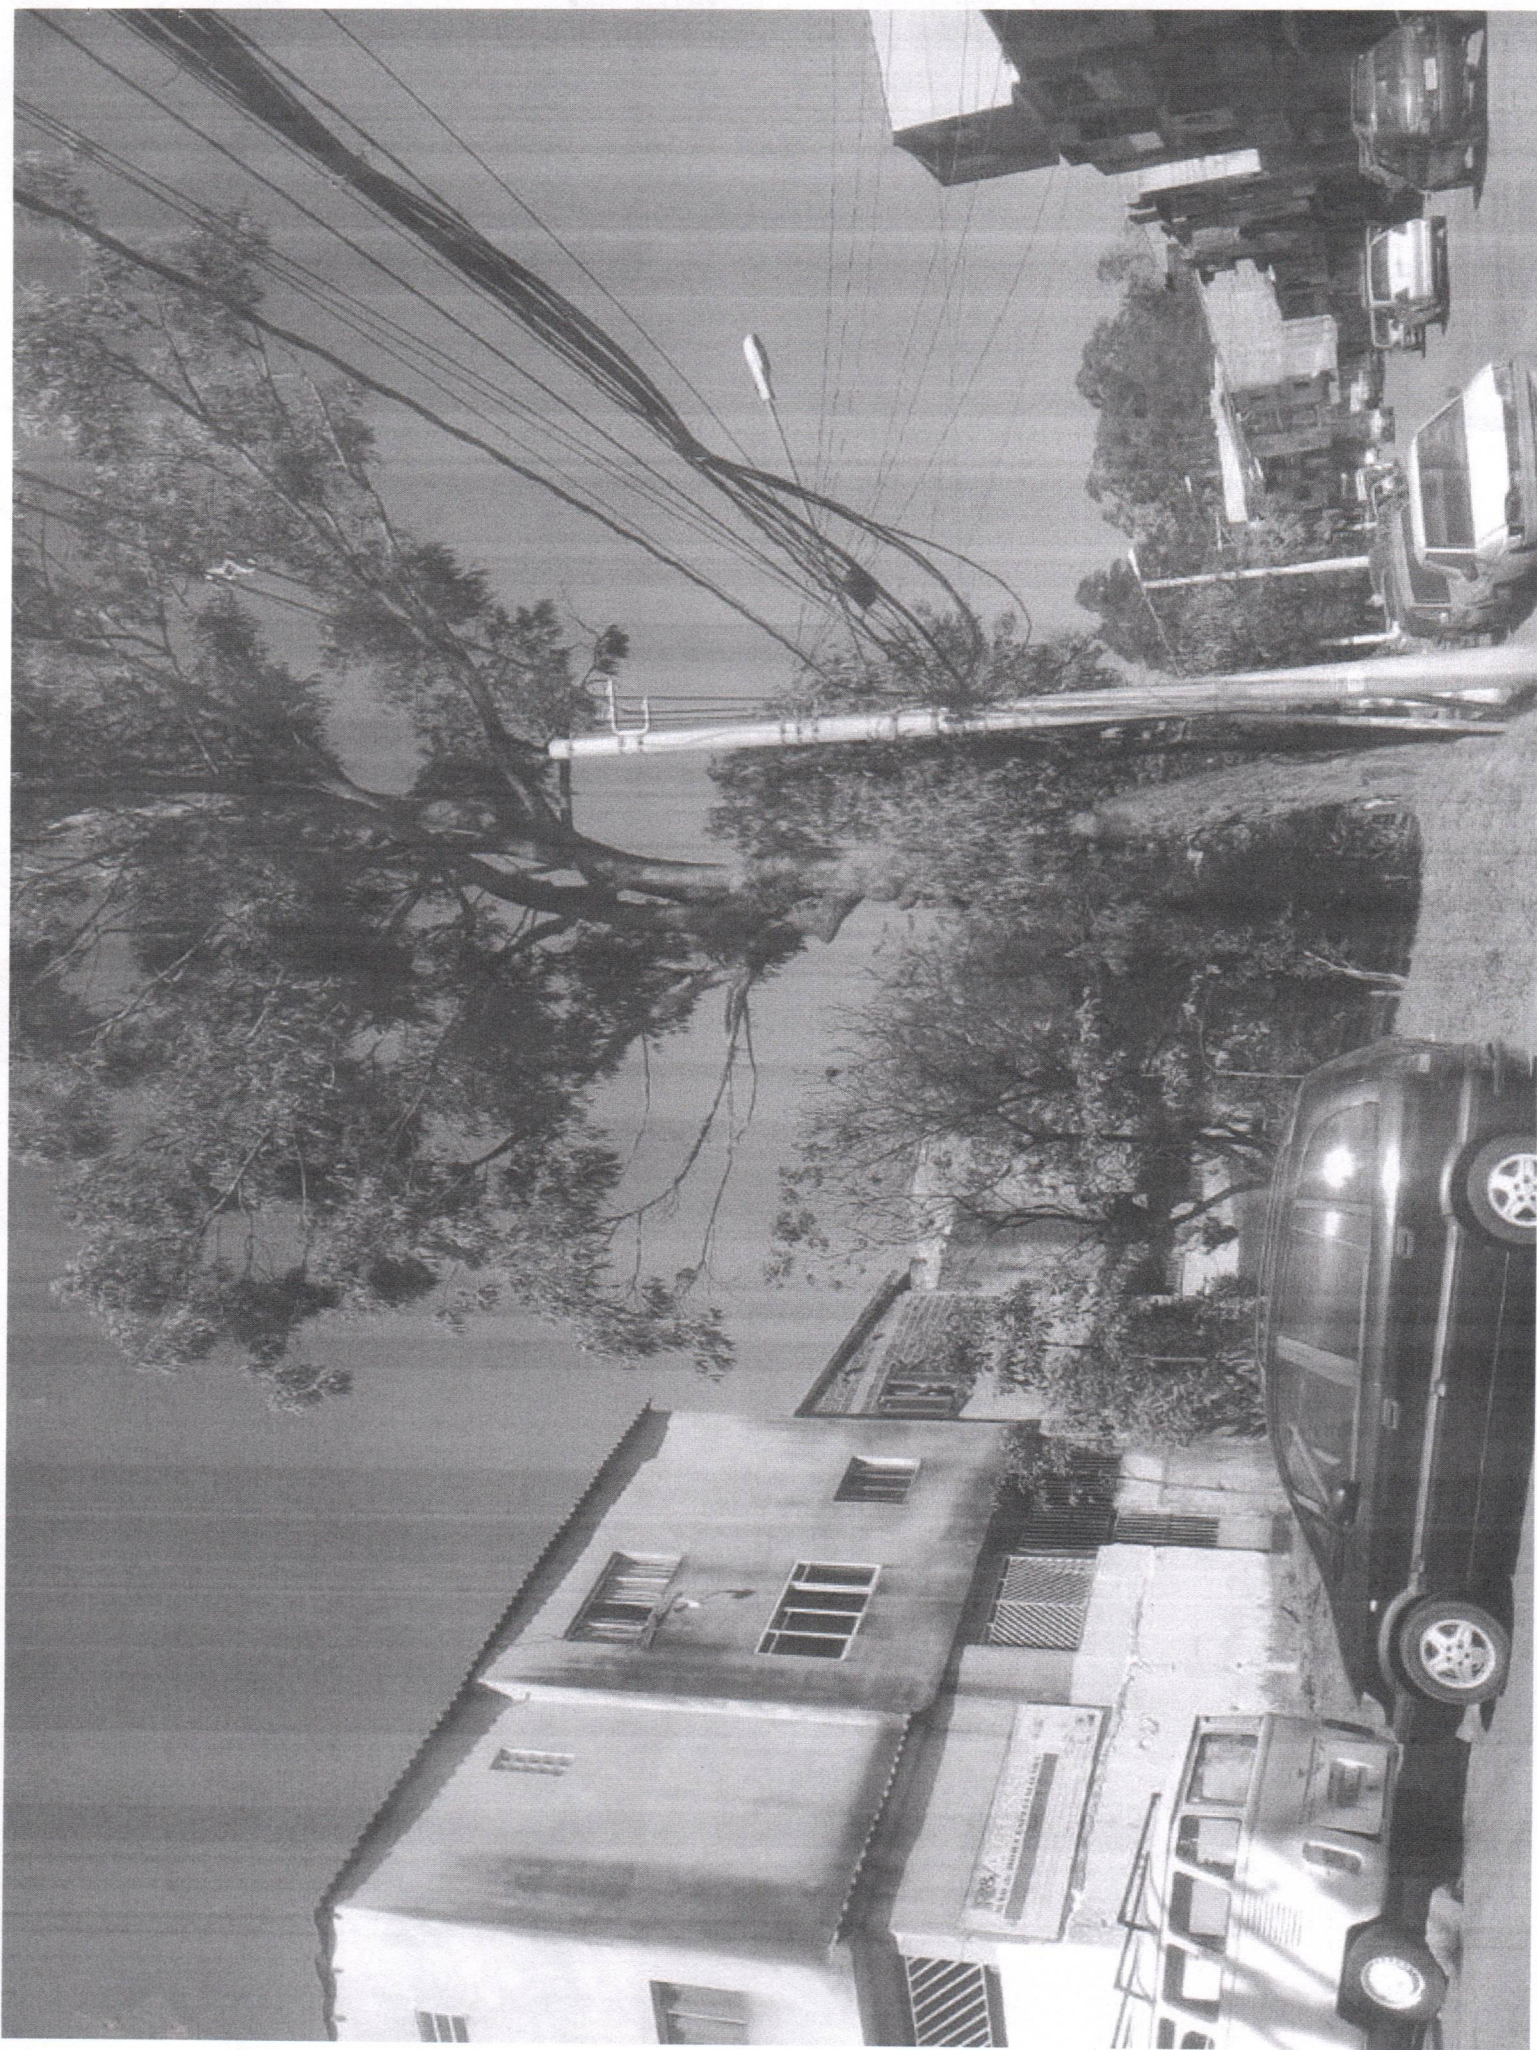
Em vistoria ao local informamos tratar-se de 01 árvore da espécie eucalipto (eucalyptus sp) medindo 18,00m de altura, DAP 0,80m, estado fitossanitário regular, porém encontram-se talude de praça correndo risco de queda devido aos fortes ventos que ocorrem na região.

**Estado Fitossanitário:- (regular)**

Autorizamos a remoção
