Vistoria técnica 22/11/2024

Documento: MO.009906/2024-11

Local do evento: Rua Senador Francisco de Menezes Pimentel, 255 – Bairro Santa Terezinha

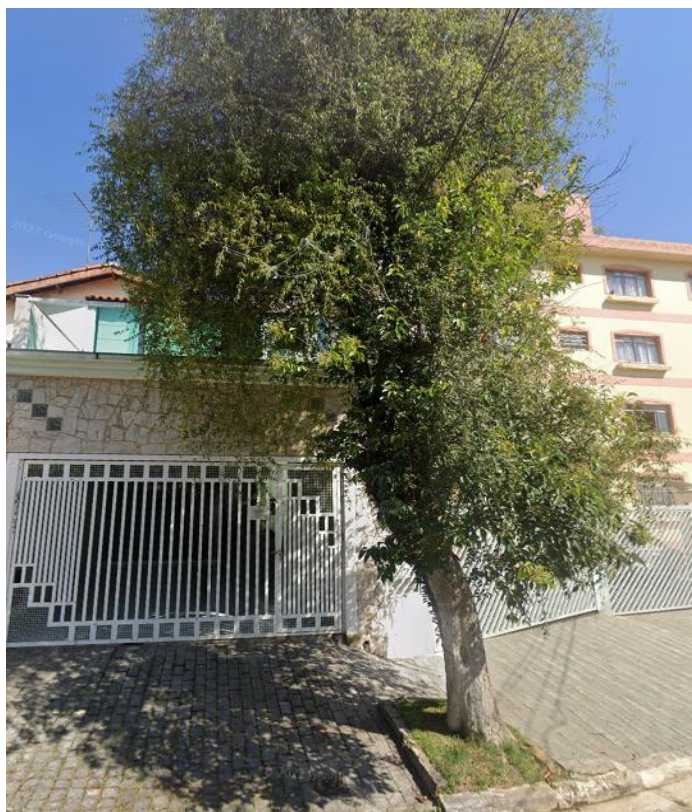
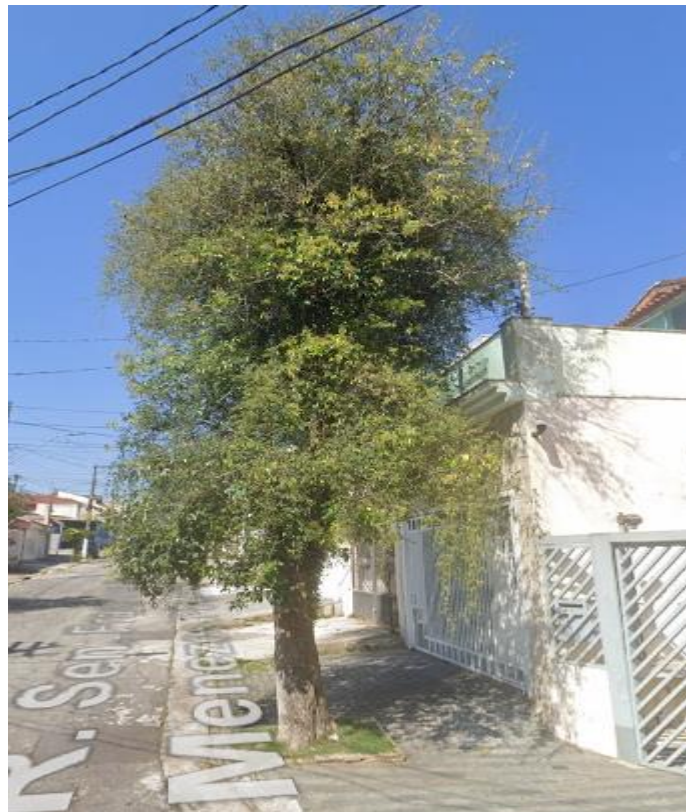
RELATÓRIO FOTOGRÁFICO

Em vistoria ao local informamos tratar-se de 01 árvore da espécie Alfeneiro-do-Japão (*Ligustrum Lucidum*) medindo 7,0m X DAP 0,6m, estado fitossanitário comprometido por agentes entomológicos, com raízes danificando o passeio público gravemente e grau de inclinação, ocasionando risco de queda. Portanto somos favoráveis á substituição do espécime.

(X) Grau Grave EM (X) Danificando passeio

(X) Risco de queda

Autorizado: Substituição
