Vistoria realizada em:- 18/12/2019

Documento:- Of. 497/2019 – Ver. Jorge Araujo

Local do evento:- Rua Raul Quaresma, 404 – Bairro Jd. Independência

Laudo Técnico:

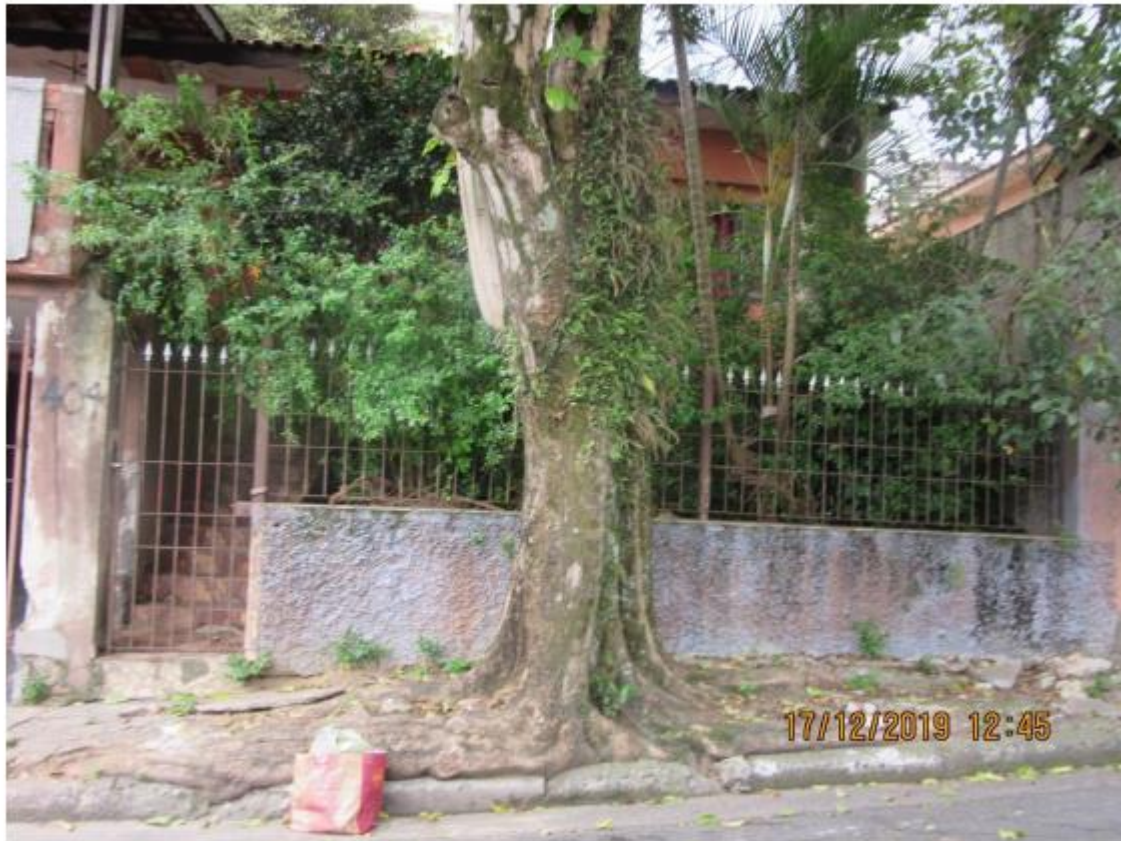
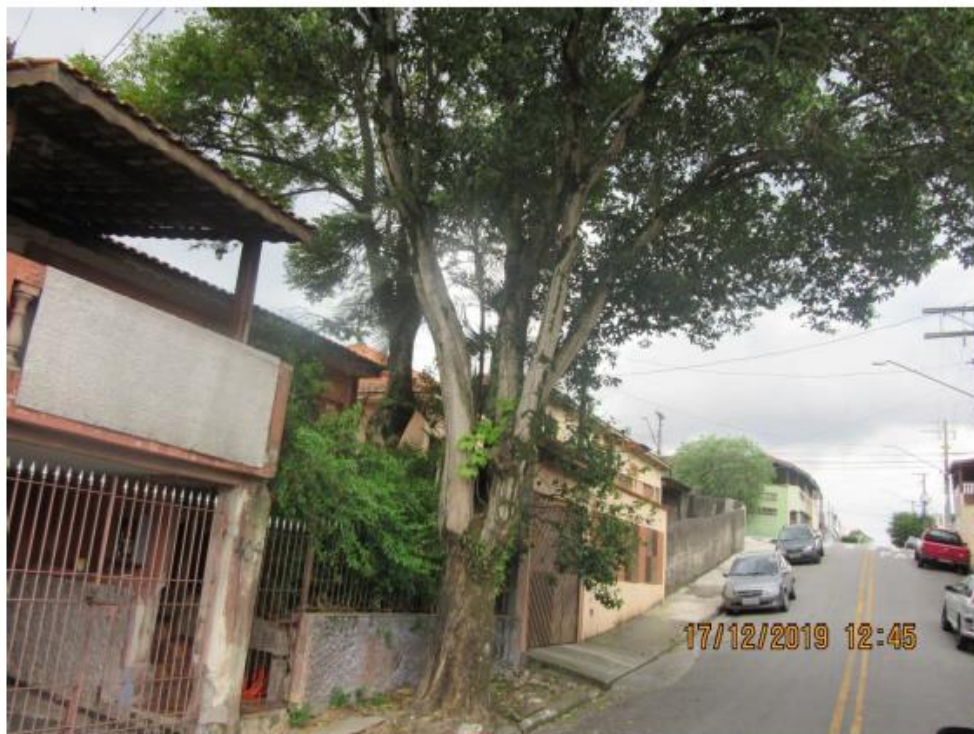
Fotos - 1 a 2: - Rua Raul Quaresma, 404 – Bairro Jd Independência – Remoção – Of. 497 – 2019 – Ver. Jorge Araújo

Em vistoria ao local informamos tratar-se de 01 árvore da espécie Alfeneiro do Japão (*Ligustrum Japonicum*), medindo 8,00m de alt. X DAP 0,50m, estado fitossanitário comprometido, porém com raízes danificando o passeio público e a rede de água e esgoto. Portanto somos favoráveis a remoção. Esclarecemos que passeio público não tem largura técnica para replantio.

Estado Fitossanitário:- (comprometido)

() Grau Grave: () Com grandes lesões (X) Raízes danificando passeio em G.P.

Autorizamos a remoção
