PREFEITURA DO MUNICÍPIO DE SÃO BERNARDO DO CAMPO
SECRETARIA DE SERVIÇO URBANOS
DEPARTAMENTO DE PARQUES E JARDINS – SU.302

Vistoria em: 06/02/2020

Nº. Documento: CI 32/2020 CI 32/2020 SU.3 Diretoria

Local do evento: Rua Dona Julia Cesar Ferreira, 90 - Bairro Baeta Neves

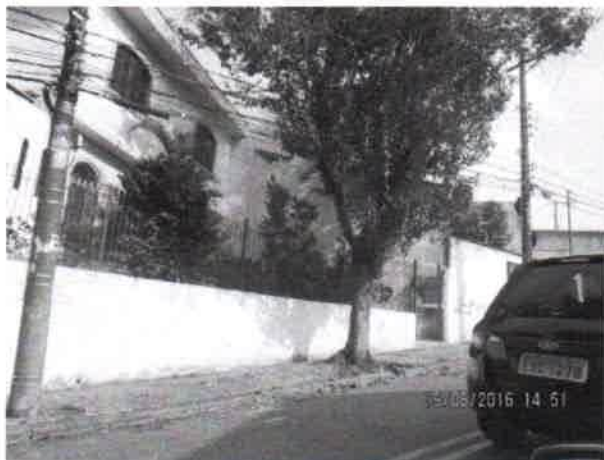
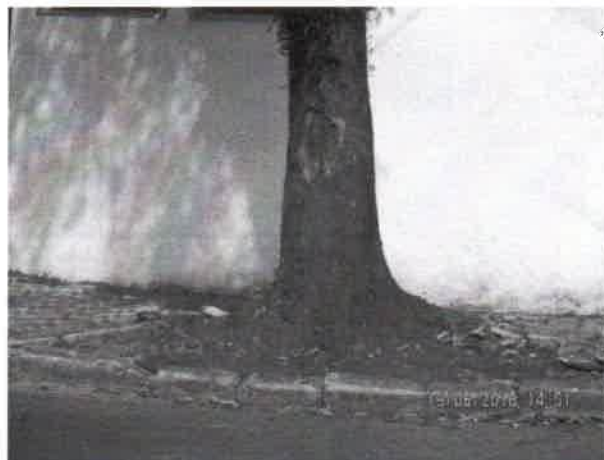
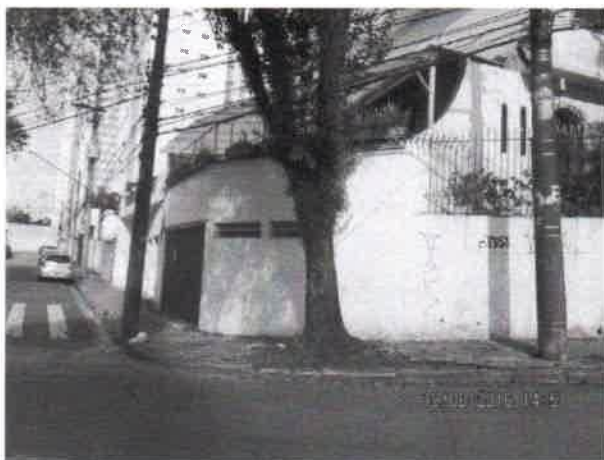
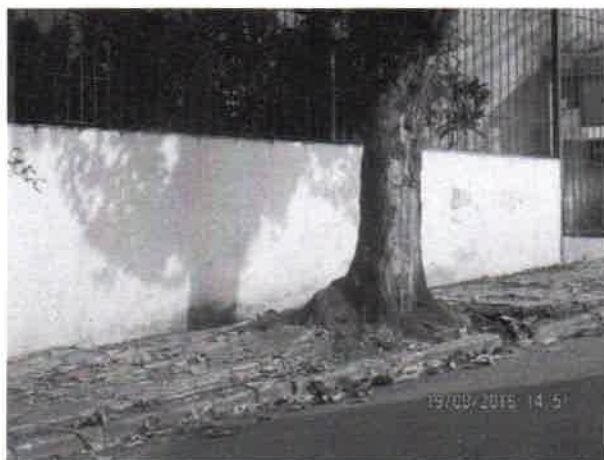
Fotos 1 a 4 – Rua Dona Julia Cesar Ferreira, 90 – Baeta Neves – Subst. – CI 32 – 2020 SU.3

Em vistoria ao local informamos tratar-se de 02 árvores da espécie Alfeneiro do Japão (Ligustrum Luvidum), medindo 8,00m de alt. X DAP 0,45m, estado fitossanitário comprometido, porém com raízes danificando o passeio público, prejudicando o acesso e circulação de pedestres, troncos apresentam apodrecimentos nos troncos devido ação de agentes entomologicos. Obs: tratado também pelo SBC limpeza 90588853-2015.

Estado Fitossanitário:- (comprometido)

- () Grau Grave EM () Percidas () Risco de queda () Entrada de garagem (01 árvore)
 () Outros:
 (X) Grau Grave: (x) Com grandes lesões (X) Raízes danificando passeio em G.P. (02 árvores)
 (X) Outros: Lei 6370/2014
 () Grau Médio: () Mediana lesões aparentes () Raízes danificando passeio M.P Conforme Lei 6370/14
 () Outros:
 () Grau leve: () Pequenas Lesões aparentes () Raízes danificando passeio P.P. Conforme Lei 6370/14
 () Outros:

↑ RETIRADA

FALTA RETIRAR
1 ÁRVORE

Autorizamos a substituição
