PREFEITURA DO MUNICÍPIO DE SÃO BERNARDO DO CAMPO  
SECRETARIA DE SERVIÇO URBANOS  
DEPARTAMENTO DE PARQUES E JARDINS – SU.302

Nº. Documento: VCSBC 40670

Local do evento: Avenida Imperatriz Leopoldina, 394 - B. Nova Petropolis

**Laudo Técnico:**

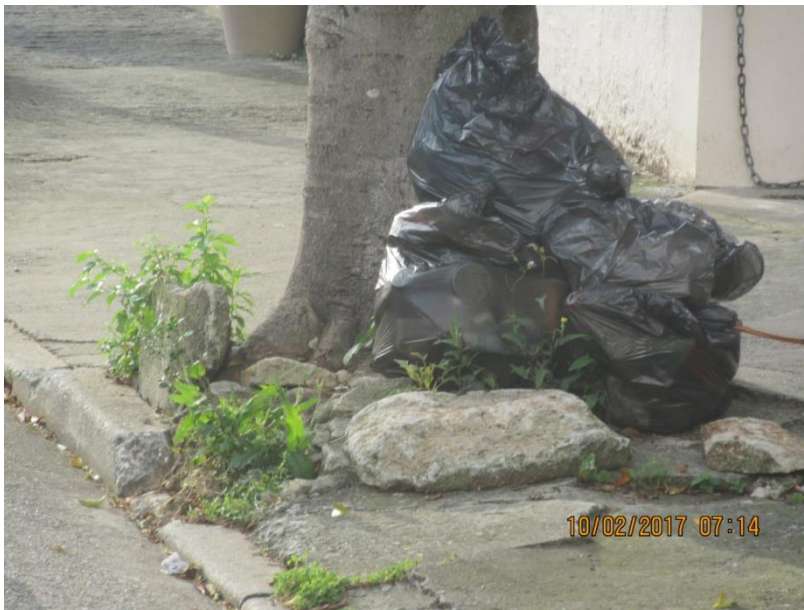
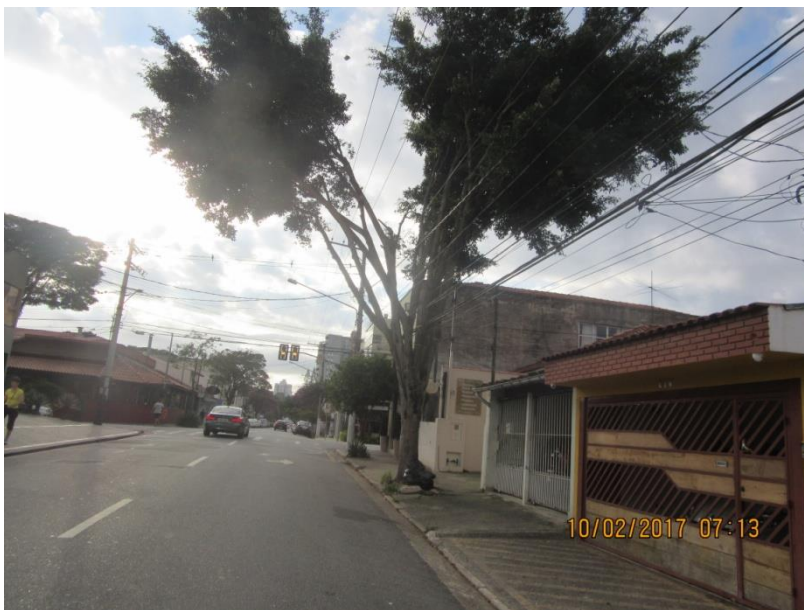
Fotos 1 a 2 – Av. Imperatriz Leopoldina, 394 – Nova Petrópolis – Subst. VCSBC 40670

Em vistoria ao local informamos tratar-se de 01 arvore da espécie ficus (Ficus benjamina), medindo 9,00 metros de altura DAP 0,50m, estado fitossanitário regular, porém encontra-se com as raízes danificando passeio publico em grandes proporções, prejudicando acesso e circulação de pedestres. Obs: poda de raízes já não soluciona devido a proporção das raízes.

( x ) Grau Grave: ( ) Com grandes lesões ( x ) Raízes danificando passeio em G.P.

**Autorizamos a substituição**
