PREFEITURA DO MUNICÍPIO DE SÃO BERNARDO DO CAMPO
SECRETARIA DE SERVIÇO URBANOS
DEPARTAMENTO DE PARQUES E JARDINS – SU.302

Vistoria em: 08/02/2017

Nº. Documento: VCSBC 40840

Local do evento: Rua Giacinto Tognato,1272 – 1278 - Bairro Baeta Neves

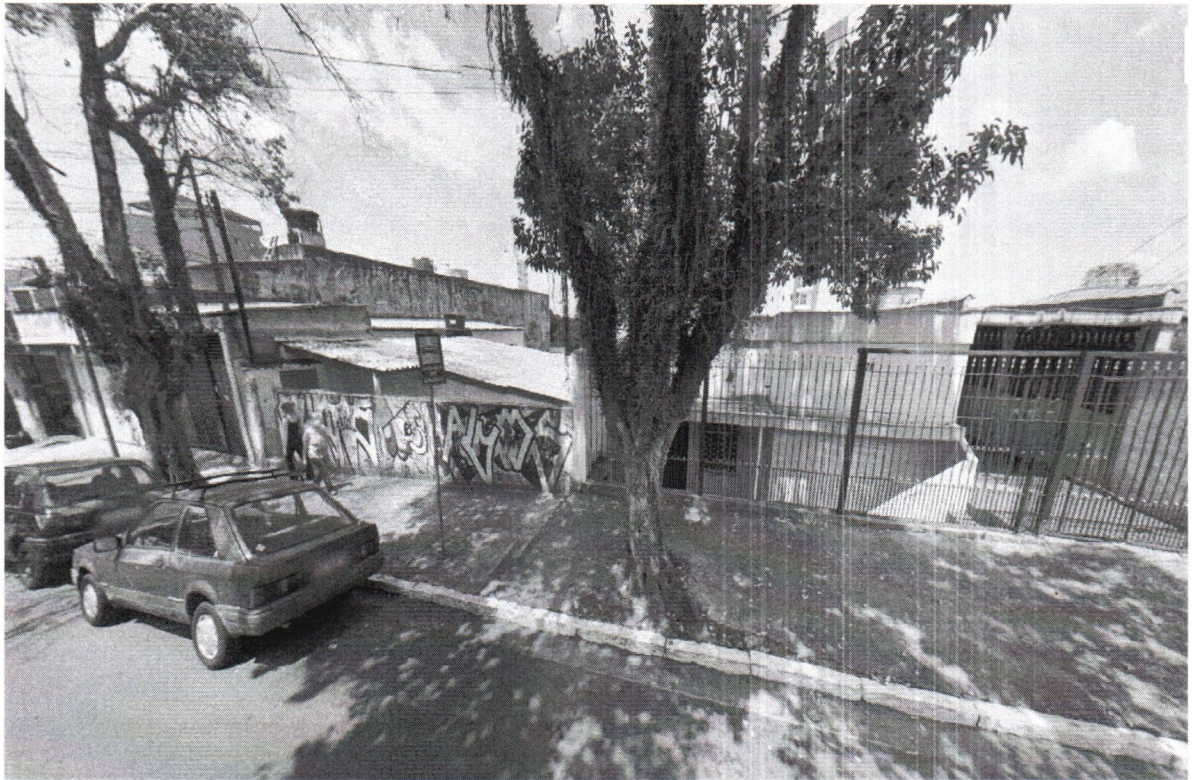
Rua Giacinto Tognato, 1278 - Bairro Baeta Neves

Em vistoria ao local informamos tratar-se de 02 árvores da espécie **Alfeneiro do japonês (ligustrum lucidum)**, medindo 8,00 metros de altura DAP 0,50 metros cada, estado fitossanitário regular. Porém suas raízes estão danificando passeio publico em grandes proporções, prejudicando acesso e circulação de pedestres no momento não foi constatada risco eminente de queda.

Estado Fitossanitário:- (regular)

- () Grau Grave EM () Percidas () Risco de queda () Entrada de garagem
() Outros:
(x) Grau Grave: (x) Com grandes lesões (x) Raízes danificando passeio em G.P.
(x) Outros: lei 6370/2014
() Grau Médio: () Mediana lesões aparentes () Raízes danificando passeio M.P Conforme Lei 6370/14
() Outros:
() Grau leve: () Pequenas Lesões aparentes () Raízes danificando passeio P.P. Conforme Lei 6370/14
() Outros:

Autorizamos a Substituição
