PREFEITURA DO MUNICÍPIO DE SÃO BERNARDO DO CAMPO  
SECRETARIA DE SERVIÇO URBANOS  
DEPARTAMENTO DE PARQUES E JARDINS – SU.302

Nº. Documento: VCSBC 49102

Local do evento: Rua Augusto Rosa da Silva, 10 – Bairro Botujuru

**Laudo Técnico:**

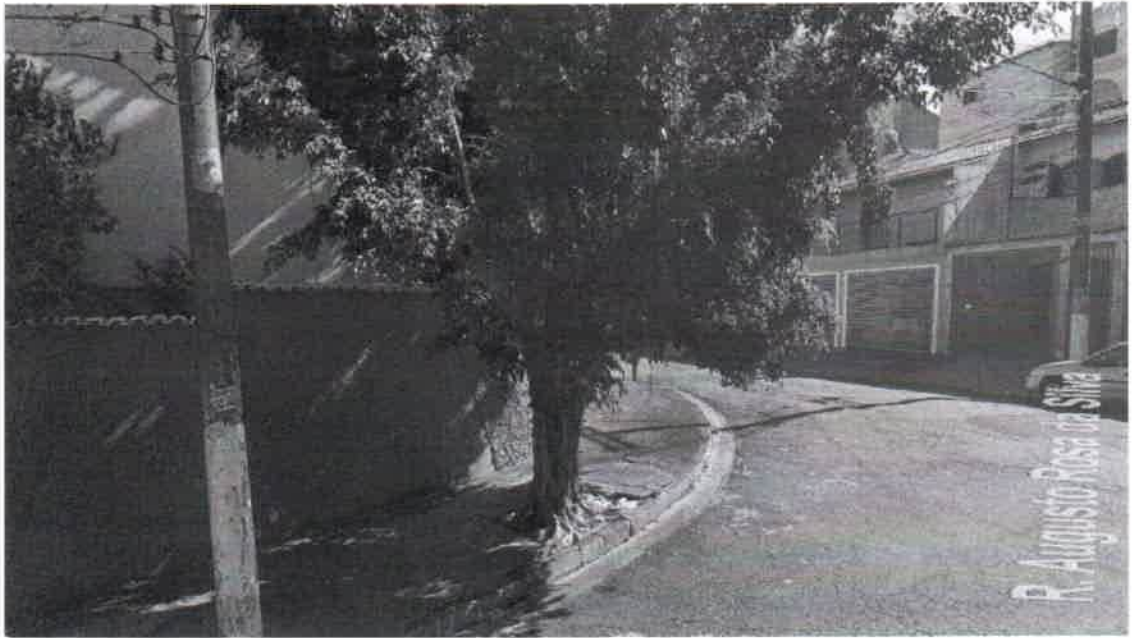
Em vistoria ao local informamos tratar-se de 01 árvore da espécie Ficus (Ficus Benjamina), medindo 8,00m de alt. X DAP 0,40m, estado fitossanitário comprometido lesões aparentes, encontra-se com galhos causando transtornos constantes na rede elétrica e com raízes danificando o passeio público em grandes proporções.

(x) Grau Grave: (x) Com grandes lesões (x) Raízes danificando passeio em G.P.

Autorizamos a substituição
