Nº. Documento: VCSBC 50929

Local do evento: Rua Bahia, 185 - Jordanópolis.

Laudo Técnico:

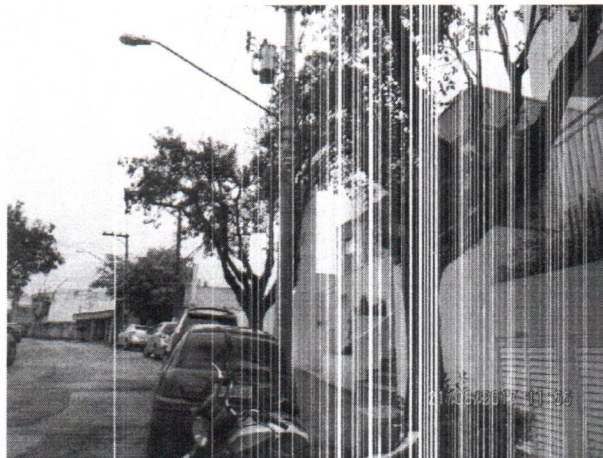
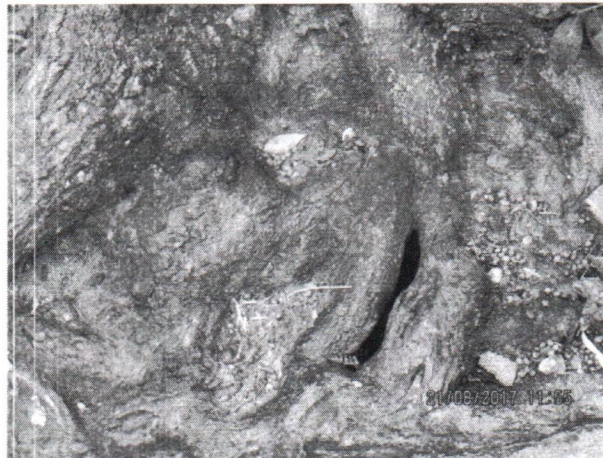
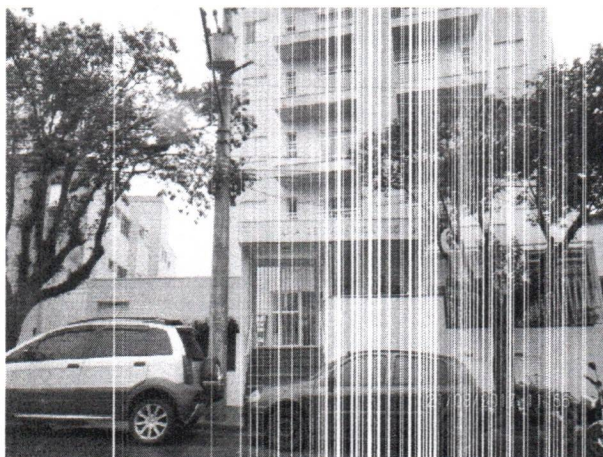
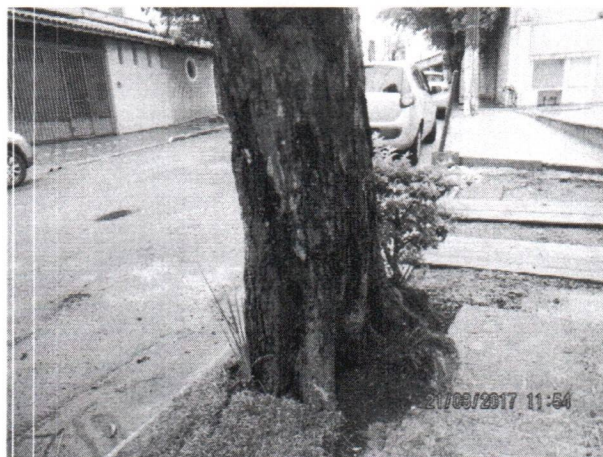
Fotos 1 a 4 - Rua Bahia, 185 - Jordanópolis - Subst. - VCSBC 50929

Em vistoria ao local informamos tratar-se de 02 árvores da espécie Alfeneiro do japonês (*Ligustrum lucidum*), medindo 6,00m, X DAP 0,40m, estado fitossanitário comprometido, árvore contaminada pela ação de agentes entomológicos, portanto somos favoráveis a substituições.

Estado Fitossanitário:- (Comprometido)

Autorizamos a substituição
