PREFEITURA DO MUNICÍPIO DE SÃO BERNARDO DO CAMPO
SECRETARIA DE SERVIÇO URBANOS
DEPARTAMENTO DE PARQUES E JARDINS – SU.302

Nº. Documento: SBC Limpeza ZUP 5370

Local do evento: Rua Caiapós, 91 Bairro Alves Dias

Laudo Técnico:

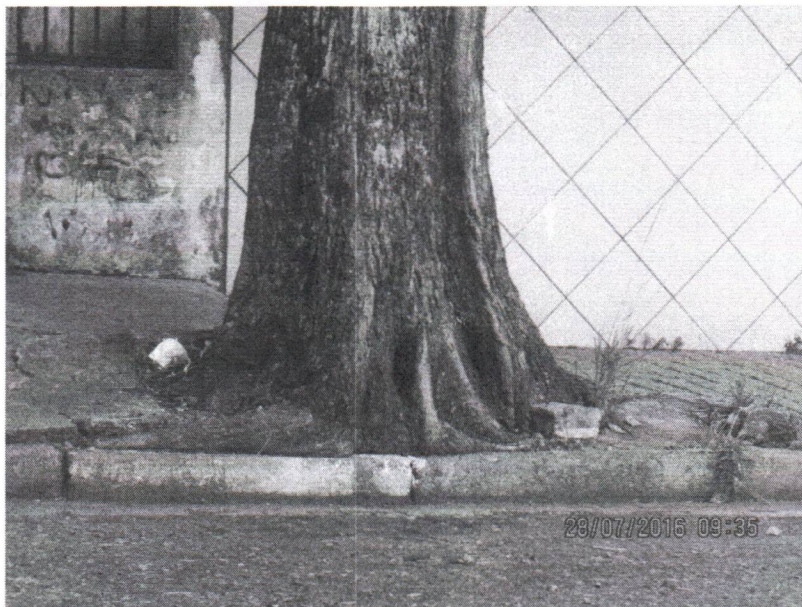
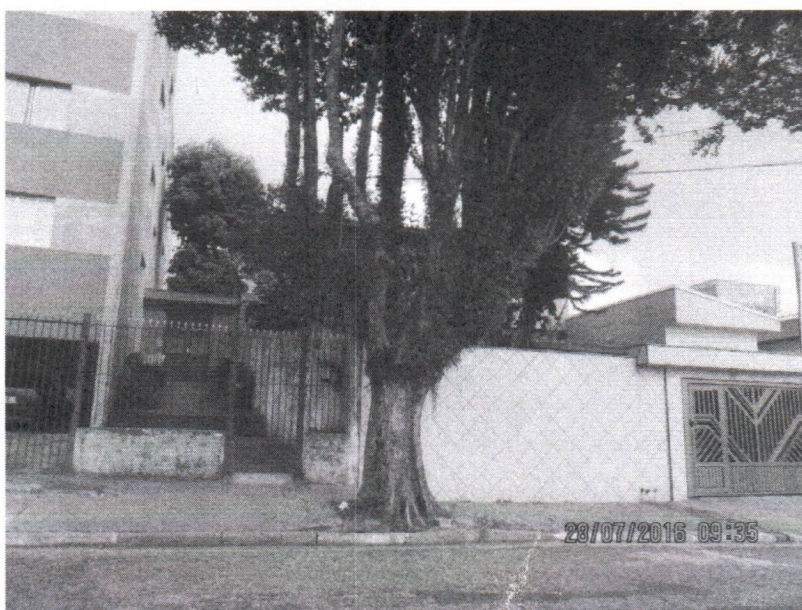
Fotos 1 a 2 - n

Em vistoria ao local informamos tratar-se de 01 arvore da espécie alfeneiro do japão (ligustrum lucidum) medindo 8,00m de altura, DAP 0,45m, estado fitossanitário comprometido devido ação de agentes entomológicos (cupim de solo), informamos ainda que suas raízes estão danificando passeio publico em grandes proporções, prejudicando acesso e circulação de pedestres riscos de acidentes.

Estado Fitossanitário:- (comprometido)

Autorizamos a substituição
