PREFEITURA DO MUNICÍPIO DE SÃO BERNARDO DO CAMPO
SECRETARIA DE SERVIÇO URBANOS
DEPARTAMENTO DE PARQUES E JARDINS – SU.302

Nº. Documento: VCSBC 61651

Local do evento: Rua Benedito Luiz Rodrigues,759 – Nova Petrópolis

Laudo Técnico:

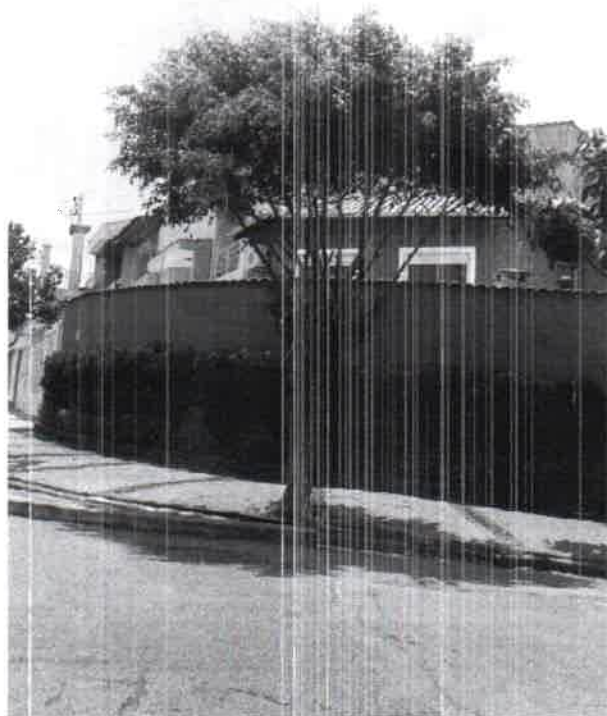
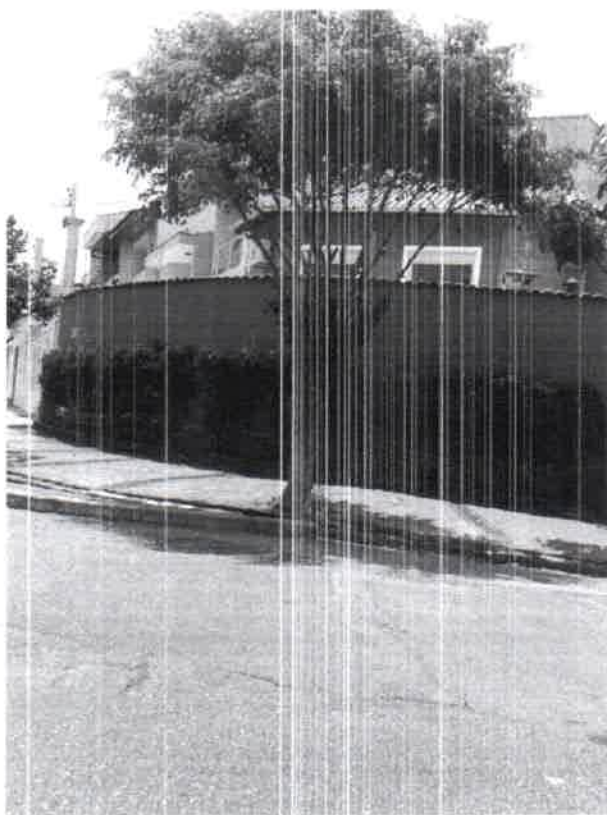
FOTO 1 A 2 – Rua Benedito Luiz Rodrigues, 759 – Nova Petropolis - subst. VCSBC 61651

Em vistoria ao local informamos tratar-se de 01 árvore da espécie Ficus (Ficus benjamina), medindo 4,00m de alt. X DAP 0,30m, estado fitossanitário regular, raízes danificando passeio público.

Estado Fitossanitário:- (Regular)

(x) Grau Grave: () Com grandes lesões (x) Raízes danificando passeio em G.P.

(x) Outros: LEI 6370/2014

Autorizamos a substituição
