## MUNICÍPIO DE SÃO BERNARDO DO CAMPO

Departamento de Parques e Jardins – SU-3

Vistoria técnica 18/07/2025

Documento: SB020597/2023-07

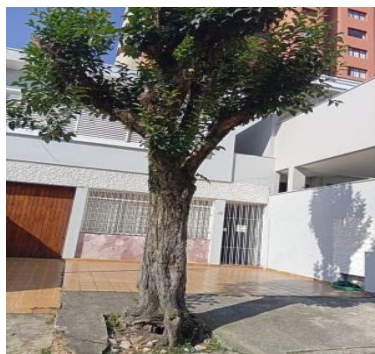
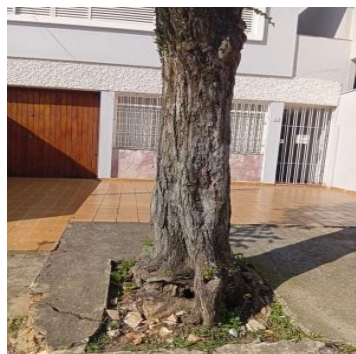
### RELATÓRIO FOTOGRÁFICO

Em vistoria ao local informamos tratar-se de 01 árvore da espécie Alfeneiro do japão (*Legustrum lucidum*) medindo 6 m x Dap 0,40 m, estado fitossanitário comprometido com lesões no tronco, raízes expostas danificando o passeio público. Portanto somos favoráveis a substituição da espécie.

( ) Grau Grave EM ( x ) Danificando passeio ( ) Risco de queda

Autorizado: Substituição
