PREFEITURA DO MUNICÍPIO DE SÃO BERNARDO DO CAMPO
SECRETARIA DE SERVIÇO URBANOS
DEPARTAMENTO DE PARQUES E JARDINS – SU.302

Nº. Documento: VCSBC 68291

Local do evento: Rua Tietê, 1295-1301 Rudge Ramos

Laudo Técnico:

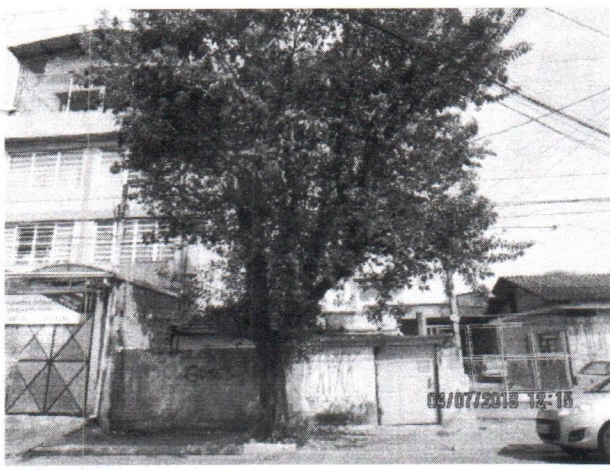
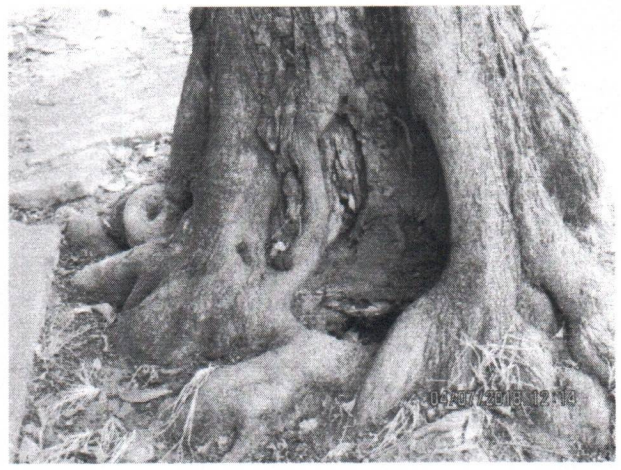
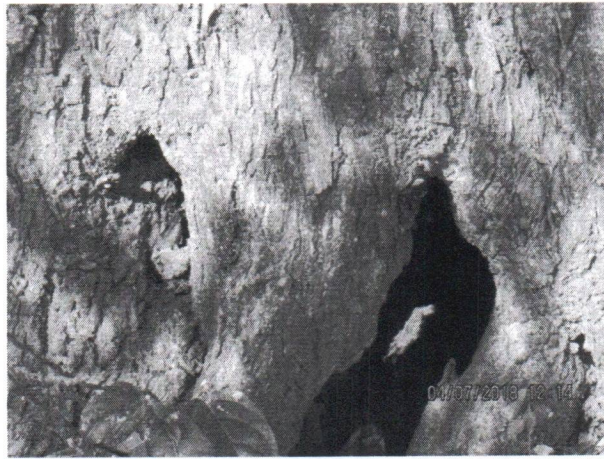
Fotos 1 a 3 – Rua Tiete, 1295 – 1301 – Rudge Ramos – Subst. Grave EM – VCSBC 68291

Em vistoria ao local informamos que a árvore da espécie Alfeneiro do Japão, (*Ligustrum lucidum*) medindo 7,00m de altura e Dap 0,80 m, porém com raízes danificando o passeio e tubulação de águas pluviais e a base do tronco podre. Portanto somos favoráveis a substituição.

Estado Fitossanitário:- (comprometido)

- (x) Grau Grave EM () Percidas (x) Risco de queda () Entrada de garagem
 () Outros: LM 6370-2014
 () Grau Grave: () Com grandes lesões () Raízes danificando passeio em G.P.
 () Outros: LM. 4661/art. 60
 () Grau Médio: () Mediana lesões aparentes () Raízes danificando passeio M.P Conforme Lei 6370/14
 () Outros:
 () Grau leve: () Pequenas Lesões aparentes () Raízes danificando passeio P.P. Conforme Lei 6370/14
 () Outros:
 Rede Elétrica (x) Sim () Não Largura passeio: () Menor que 1,60mts. (x) Maior q1,60mts.
 Interferência Mobiliário Urbano: (x) Sim () Não Qual? Rachaduras no muro e piso do imóvel.
 Interferência Trânsito – Visibilidade: () Sim (x) Não -

Autorizamos a Substituição
