PREFEITURA DO MUNICÍPIO DE SÃO BERNARDO DO CAMPO
SECRETARIA DE SERVIÇO URBANOS
DEPARTAMENTO DE PARQUES E JARDINS – SU.302

Nº. Documento: VCSBC 76434

Local do evento: Rua Saturnino Dias, 22 B. Assunção

Laudo Técnico:

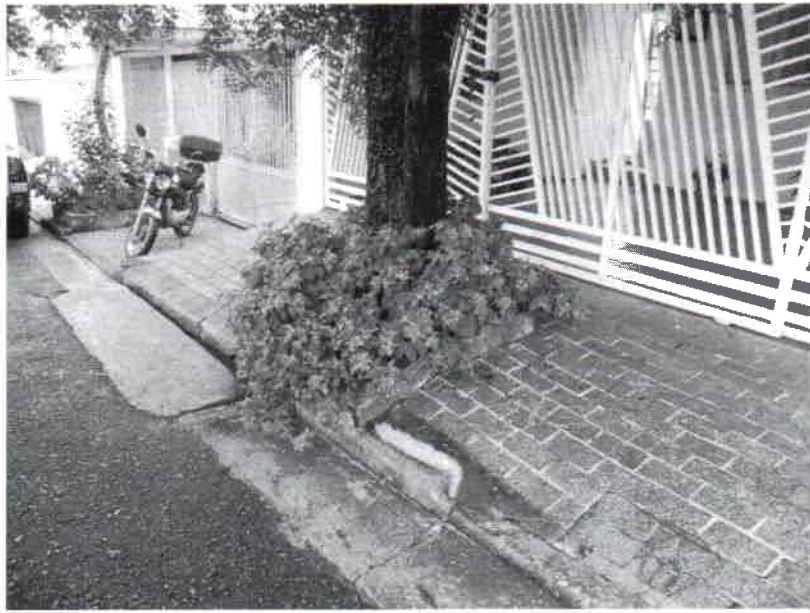
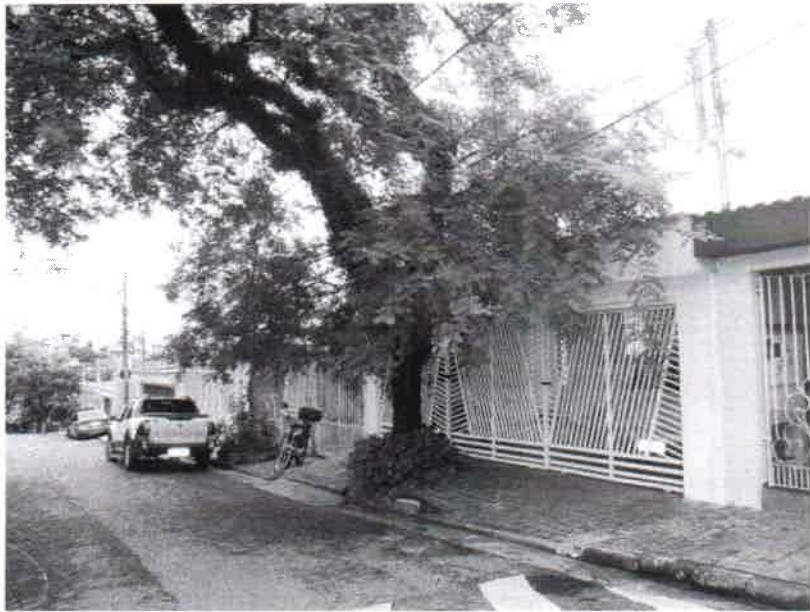
Fotos 1 a 2 – Rua Saturnino Dias, 22 – Assunção – Substituição – VCSBC 76434

Em vistoria ao local informamos tratar-se de 01 árvore da espécie tipuana (tipuana tipu), medindo 7.00m, X DAP 0,40m cada, estado fitossanitário regular porém encontram-se com medio grau de inclinação, raízes danificando passeio e a poda de raízes poderá ocasionar sua queda.

(x) Grau Grave: () Com grandes lesões (x) Raízes danificando passeio em G.P.

Autorizamos a substituição
