PREFEITURA DO MUNICÍPIO DE SÃO BERNARDO DO CAMPO
SECRETARIA DE SERVIÇO URBANOS
DEPARTAMENTO DE PARQUES E JARDINS – SU.302

Nº. Documento: VCSBC 76468

Local do evento: Rua Amélio Storti, 97 B. Montanhão

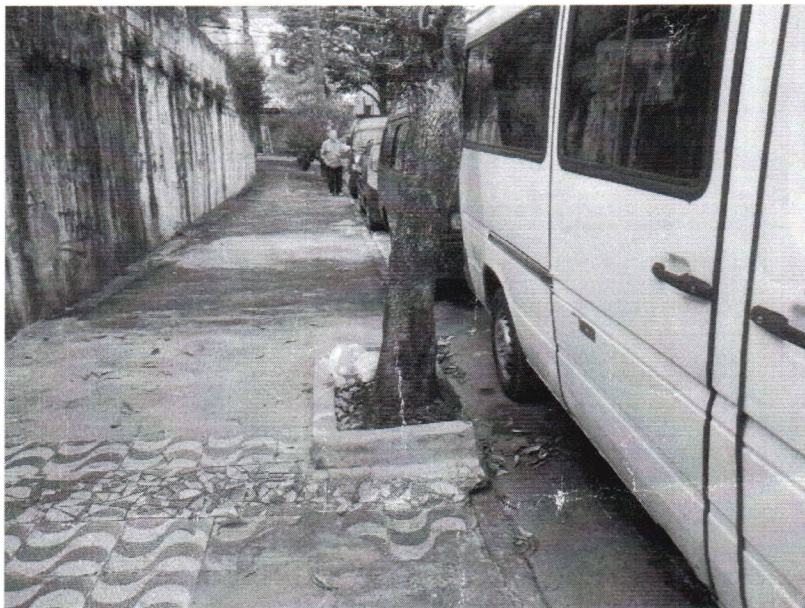
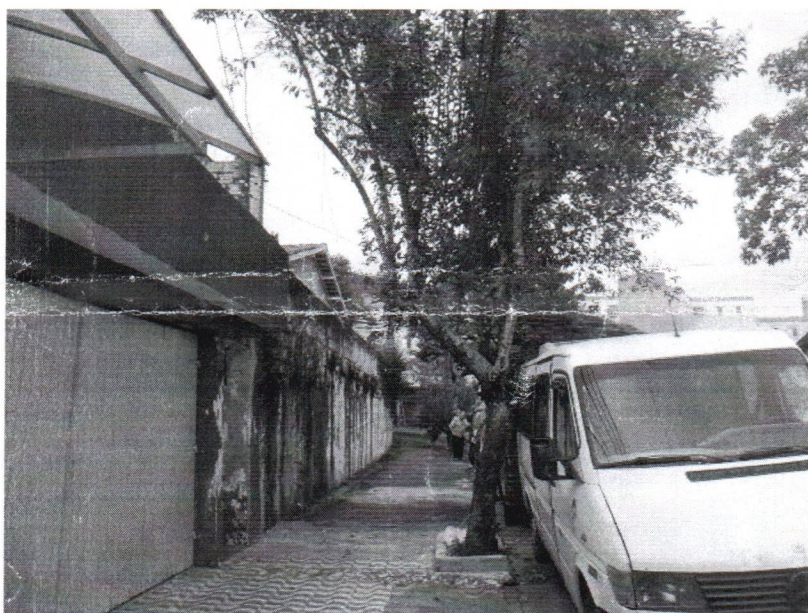
Fotos 1 a 2 – Rua Amelio Storti, 97 –Montanhão – Substituição – VCSBC 76468

Em vistoria ao local informamos tratar-se de 01 árvore da espécie alfeneiro do Japão (ligustrum lucidum) medindo 6,00m, X DAP 0,35m, estado fitossanitario regular porém encontra-se com as raízes danificando passeio publico em grandes proporções.

Estado Fitossanitário:- (regular)

- () Grau Grave EM () Percidas () Risco de queda () Entrada de garagem
- () Outros:
- (x) Grau Grave: () Com grandes lesões (x) Raízes danificando passeio em G.P.
- (x) Outros: lei 6370/2014
- () Grau Médio: () Mediana lesões aparentes () Raízes danificando passeio M.P Conforme Lei 6370/14
- () Outros:
- () Grau leve: () Pequenas Lesões aparentes () Raízes danificando passeio P.P. Conforme Lei 6370/14
- () Outros:

Autorizamos a substituição
