PREFEITURA DO MUNICÍPIO DE SÃO BERNARDO DO CAMPO  
SECRETARIA DE SERVIÇO URBANOS  
DEPARTAMENTO DE PARQUES E JARDINS – SU.302

Nº. Documento:- VCSBC – 77187 - 2019

Local do evento:- Av. Vivaldi, 176 – 186 – Bairro Rudge Ramos .

Laudo Técnico:

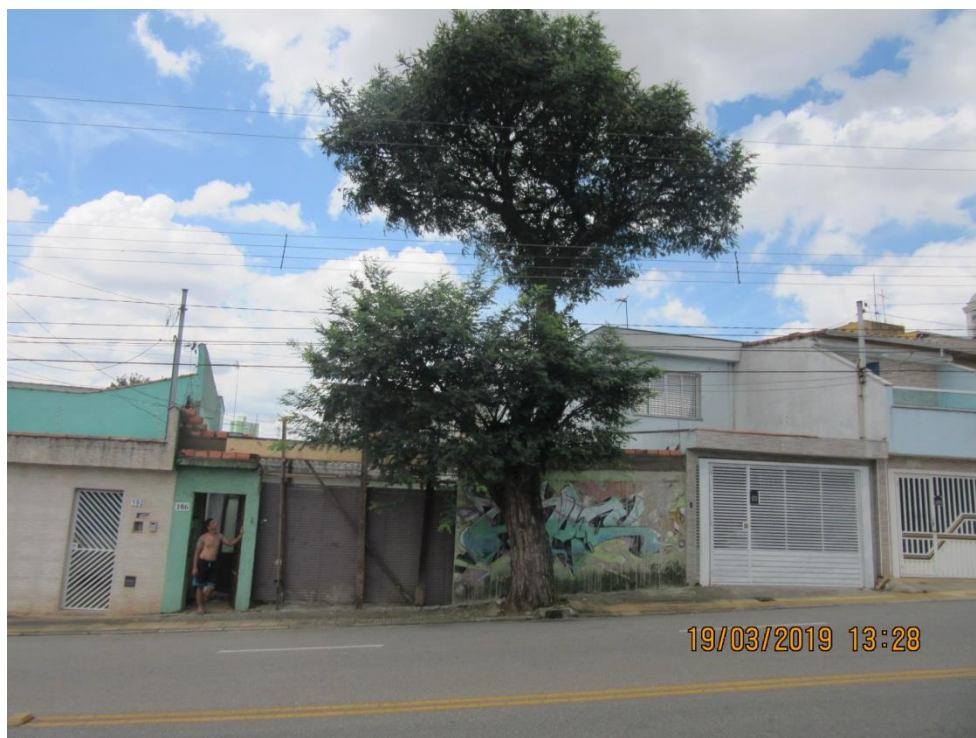
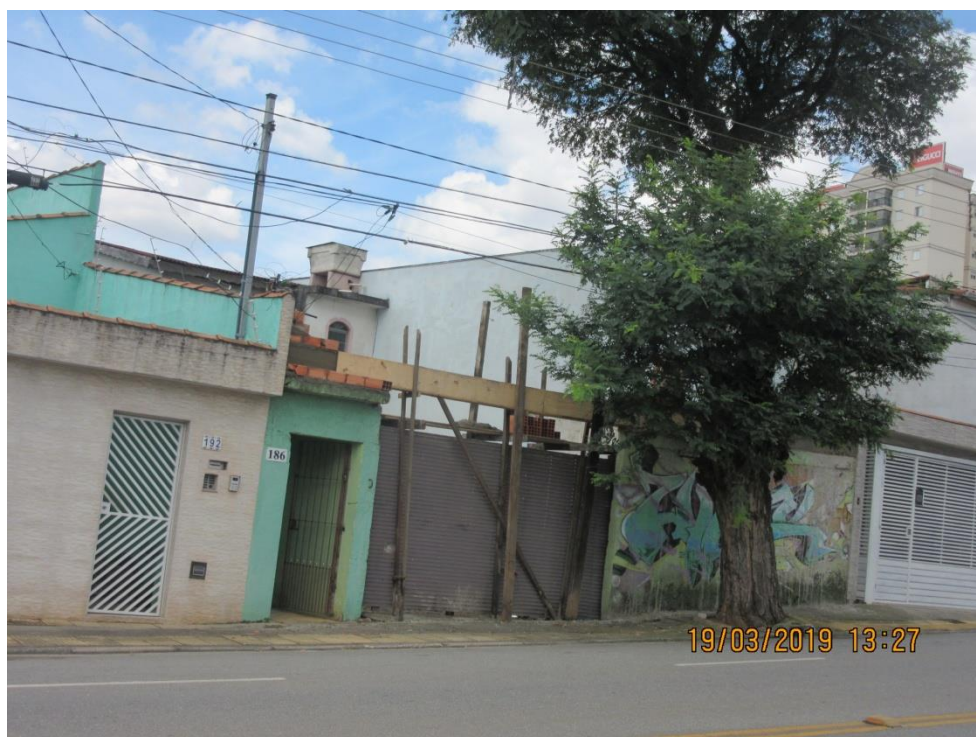
**Foto s – 1 a 2:- Av. Vivaldi, 176 – 186 - Rudge Ramos – Subst. Grave EM – VCSBC - 77187**

Em vistoria ao local informamos tratar-se de 01 árvore da espécie tipuana, (**Tipuana Tipu**) medindo 5,00 m, X DAP 0,80 m, estado fitossanitário comprometido, porém com raízes obstruindo rede de águas pluviais, danificando guias e sarjetas também o leito carroçável e a base do tronco podre e interferindo na **acessibilidade** dos usuários. Portanto somos favoráveis a **substituição** do espécime.

***Trata se de 01 árvore da espécie tipuana com raízes danificando o passeio e piso do imóvel.***

**Autorizamos a** Substituição
