Data da vistoria:- 22/10/2021

### Laudo Técnico:

Documento:- VCSBc. 77703/2019

Local do evento:- Rua Votorantim, 319 -329 – com Sapucaí, 244 - Bairro – Rudge Ramos .

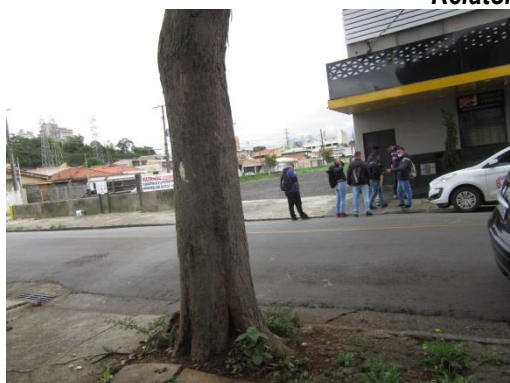
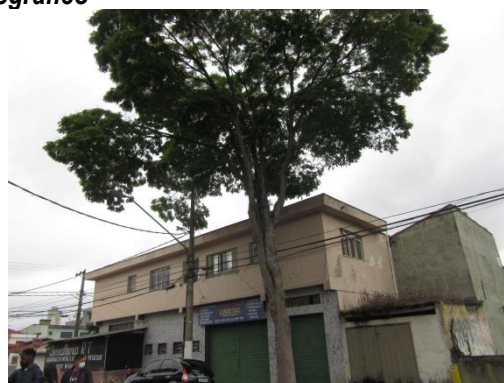
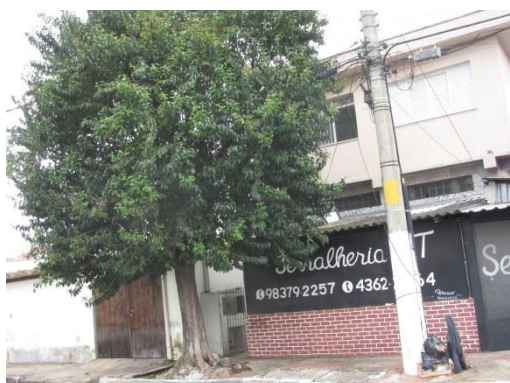
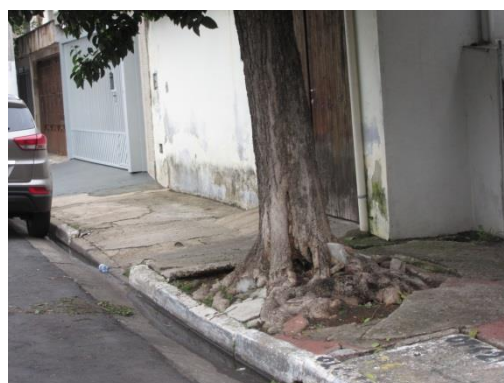
### Relatório Fotográfico

Em vistoria ao local informamos tratar-se de 01 árvore da espécie alfeneiro do japão, (**Ligustrum Japonicum**) e outra da espécie sibipiruna (**Caesalpinia Pluviosa**) medindo 7,80 m, X DAP 0,60 m, estado fitossanitário comprometido, porém com raízes obstruindo rede de águas pluviais, danificando guias e sarjetas também o leito carroçável e a base do tronco podre. Portanto somos favoráveis a **substituição** dos espécimes.

\*\*\* Estado Fitossanitário:- (comprometido)

( X ) Grau Grave EM ( ) Percidas ( x ) Risco de queda

Autorizamos a Substituição
