Vistoria técnica 29/01/2025

Documento: MO. 046066/2022-88

Local do evento: Rua Paraguaçu, 240 – Bairro Alvarenga

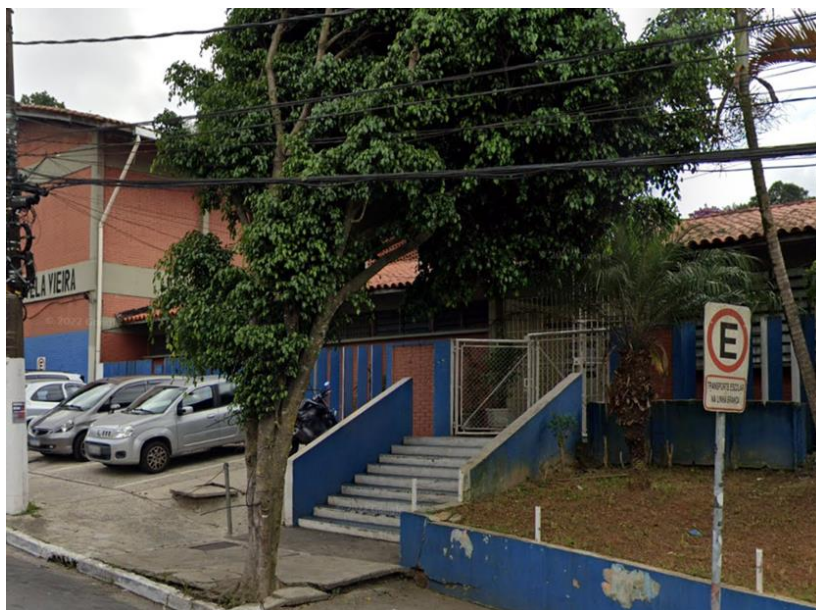
RELATÓRIO FOTOGRÁFICO

Em vistoria ao local informamos tratar-se de 01 árvore da espécie Ficus (Ficus Benjamina) medindo 8,00m x DAP 0,70m, estado fitossanitário regular, com raízes expostas danificando o passeio público gravemente. Portanto somos favoráveis a substituição do espécime.

(X) Grau Grave EM (X) Danificando passeio

Autorizado: Substituição
