PREFEITURA DO MUNICÍPIO DE SÃO BERNARDO DO CAMPO
SECRETARIA DE SERVIÇO URBANOS
DEPARTAMENTO DE PARQUES E JARDINS – SU.302

Nº. Documento: VCSBC 80320

Local do evento: Rua Dr. Amancio de Carvalho, 211 B. Baeta Neves

Laudo Técnico:

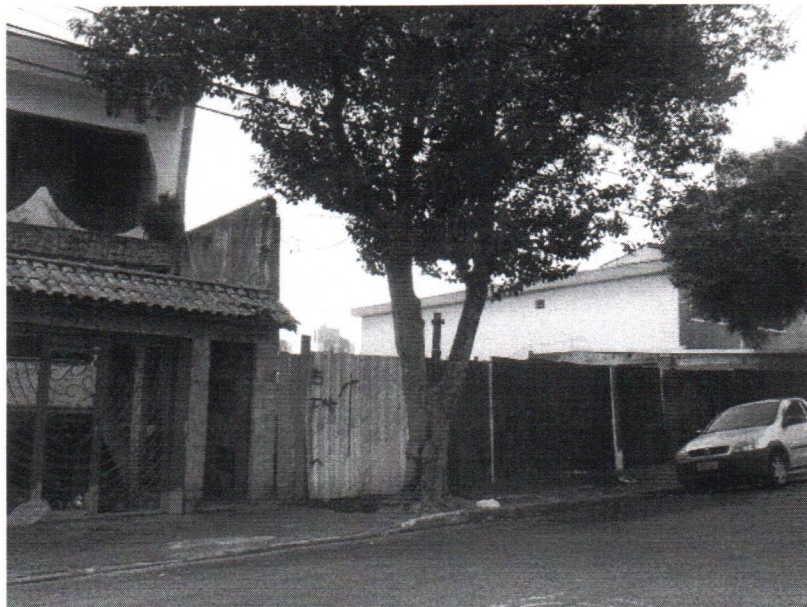
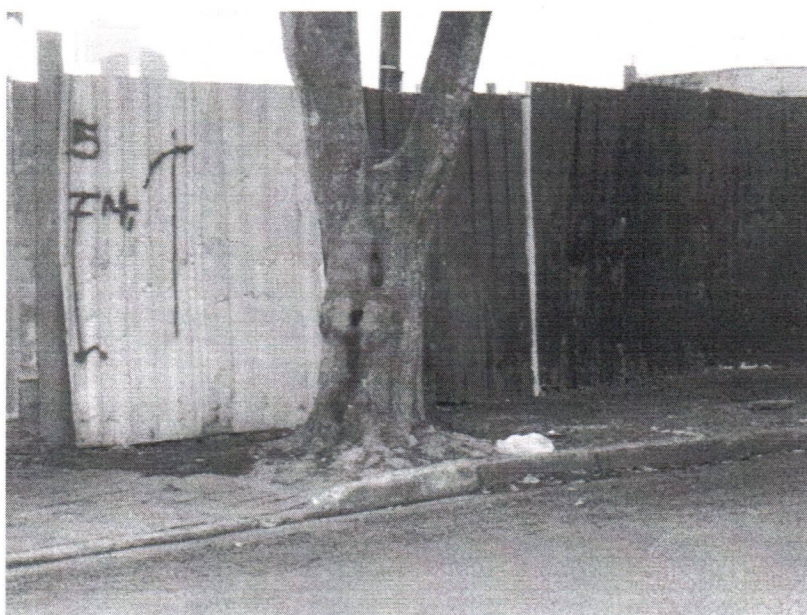
Fotos 1 a 2 - Rua Doutor Amancio de Carvalho, 211 - Baeta Neves - Subst. - VCSBC 80320

Em vistoria ao local informamos tratar-se de 01 árvore da alfeneiro do japão (*ligustrum lucidum*), medindo 8,00m, X DAP 0,45m, estado fitossanitário comprometido tronco oco próximo a base devido a ação agentes entomológicos.

Estado Fitossanitário:- (comprometido)

- () Grau Grave EM () Percidas () Risco de queda () Entrada de garagem
() Outros:
(x) Grau Grave: (x) Com grandes lesões (x) Raízes danificando passeio em G.P.
(x) Outros: lei 6370/2014
() Grau Médio: () Mediana lesões aparentes () Raízes danificando passeio M.P Conforme Lei 6370/14
() Outros:
() Grau leve: () Pequenas Lesões aparentes () Raízes danificando passeio P.P. Conforme Lei 6370/14
() Outros:

Autorizamos a substituição
