Vistoria técnica - 03/05/2023

Documento:- SB - 052638/2023-64 – Interessado: “ Angelo Drumont Oliveira ”

Local do evento:- Av. Pres. Arthur Bernardes, 225 – 233 - Bairro Rudge Ramos

**Laudo Técnico:**

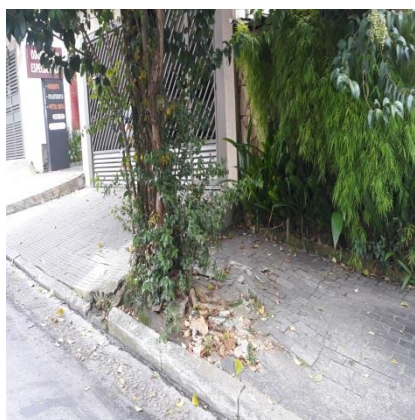
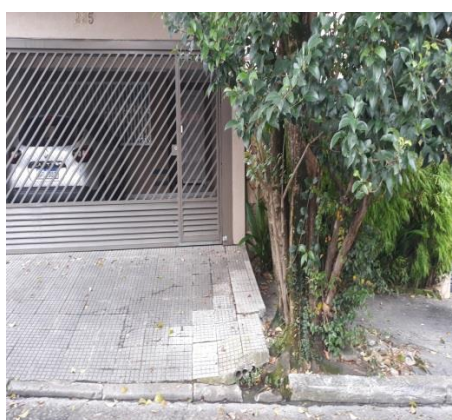
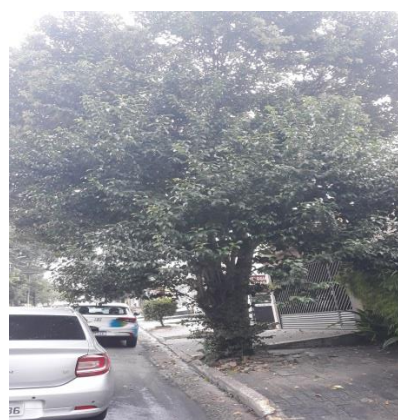
RELATÓRIO FOTOGRÁFICO

Em vistoria ao local informamos tratar-se de 01 árvore da espécie alfeneiro do japão, (*Ligustrum japonicum*), medindo 7,00 m de alt. X CAP 0,90 m, estado fitossanitário comprometido, porém com a base do tronco apodrecido e raízes danificando o passeio público causando risco aos usuários. Portanto somos favoráveis a substituição do espécime, tendo em vista que a poda das raízes não solucionará o problema e oferecerá risco de queda .

( X ) Grau Grave EM ( ) Percidas ( X ) Risco de queda

Autorizado:- Substituição
