PREFEITURA DO MUNICÍPIO DE SÃO BERNARDO DO CAMPO
SECRETARIA DE SERVIÇO URBANOS
DEPARTAMENTO DE PARQUES E JARDINS – SU.302

Nº. Documento: OF 850/2018 *PERY CARTOLA*

Local do evento: Rua Miosótis, 897 B. Assunção

Laudo Técnico:

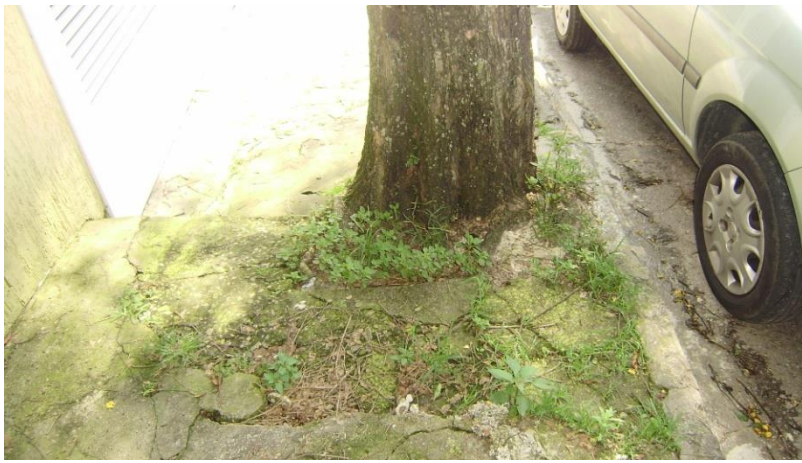
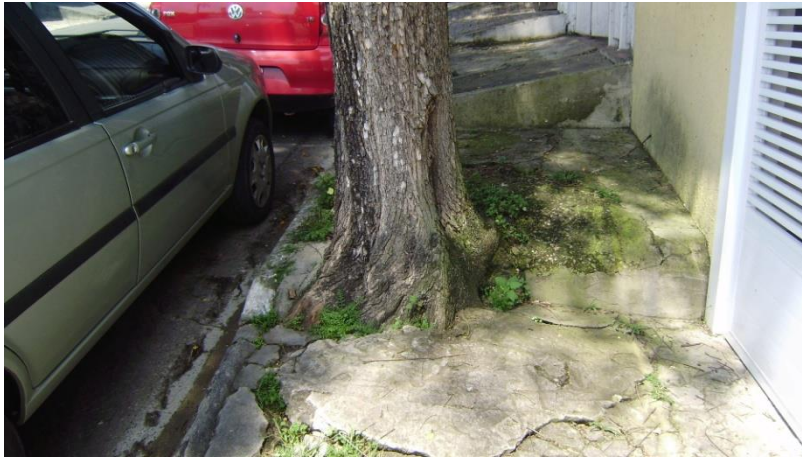
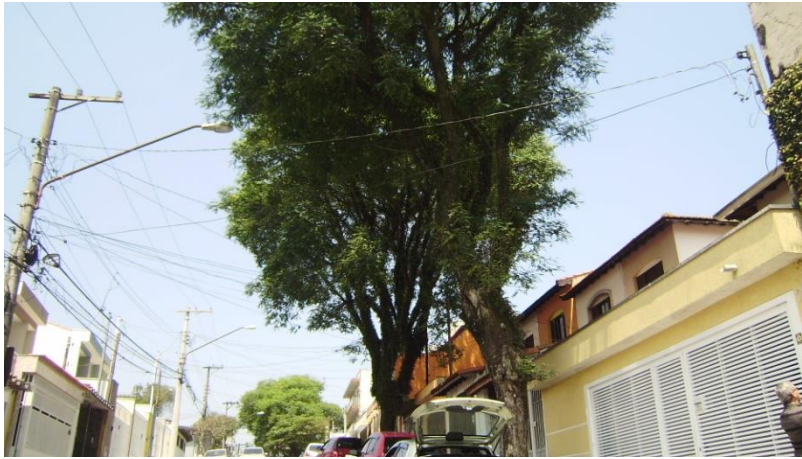
Fotos 1 a 3 – Rua Miosótis. 897 – Assunção – Subst. – OF 850-2018 Pery Cartola

Em vistoria ao local informamos tratar-se de 01 árvore da espécie tipuana tipu (**tipuana tipu**), medindo 10,00m, X DAP 0,45 estado fitossanitário regular, porém suas raízes encontra-se danificando passeio publico em grandes proporções, prejudicando acesso e circulação de pedestres.

(x) Grau Grave: () Com grandes lesões (x) Raízes danificando passeio em G.P.

Autorizamos substituição
