PREFEITURA DO MUNICÍPIO DE SÃO BERNARDO DO CAMPO  
SECRETARIA DE SERVIÇO URBANOS  
DEPARTAMENTO DE PARQUES E JARDINS – SU.302

Nº. Documento: VCSBC 85547

Local do evento: Rua Chaim Plat, 190 - B. Dos Casa

**Laudo Técnico:**

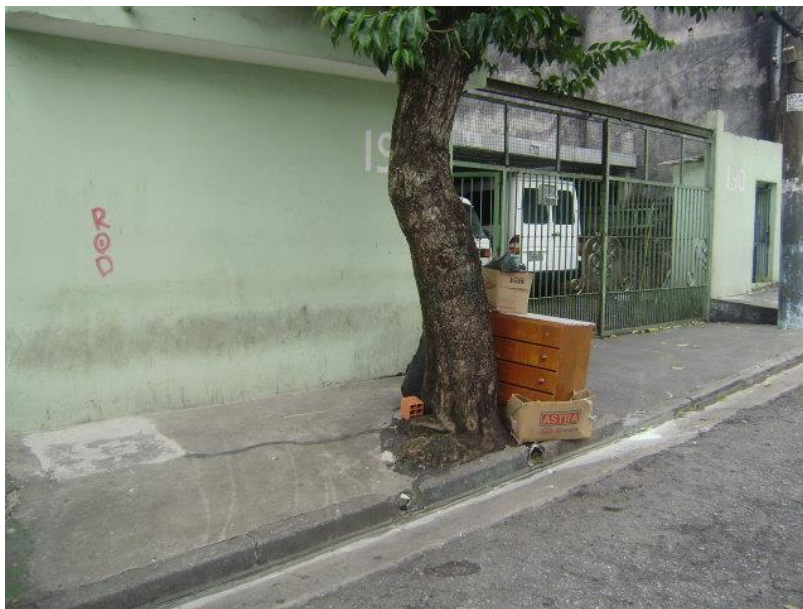
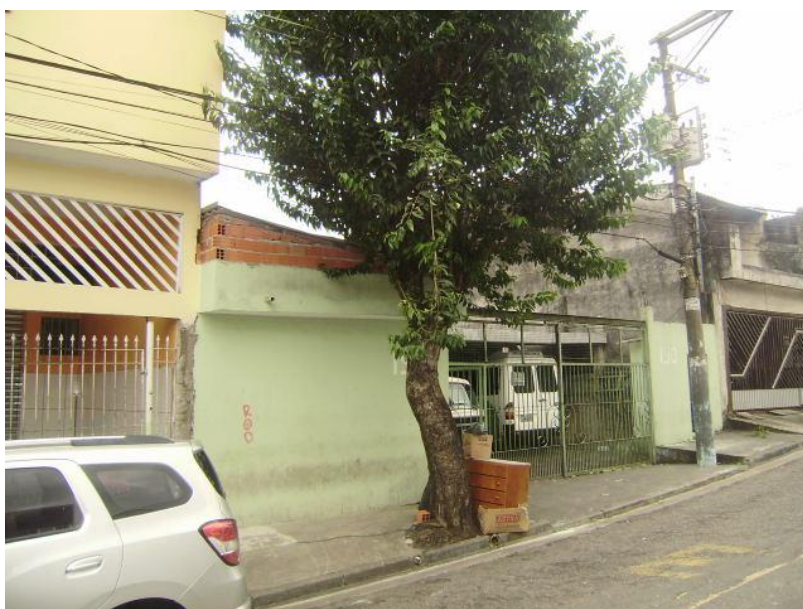
Em vistoria ao local informamos tratar-se de 01 árvore da espécie Alfeneiro do japão (ligustrum lucidum) medindo 8,00m de altura DAP 0,40 metros, estado fitossanitário regular, porém seu tronco é tortuoso e as raízes estão danificando passeio.

( x ) Grau Grave: ( ) Com grandes lesões ( x ) Raízes danificando passeio em G.P.

Fotos 1 a 2 – Rua Chaim Plat, 190 – Dos Casa – Substituição – VCSBC 85547

Autorizamos a substituição
