PREFEITURA DO MUNICÍPIO DE SÃO BERNARDO DO CAMPO
SECRETARIA DE SERVIÇO URBANOS
DEPARTAMENTO DE PARQUES E JARDINS – SU.302

Nº. Documento: 89838

Local do evento: Av. Horacio Barione, 622 - Bairro Alves Dias

Laudo Técnico:

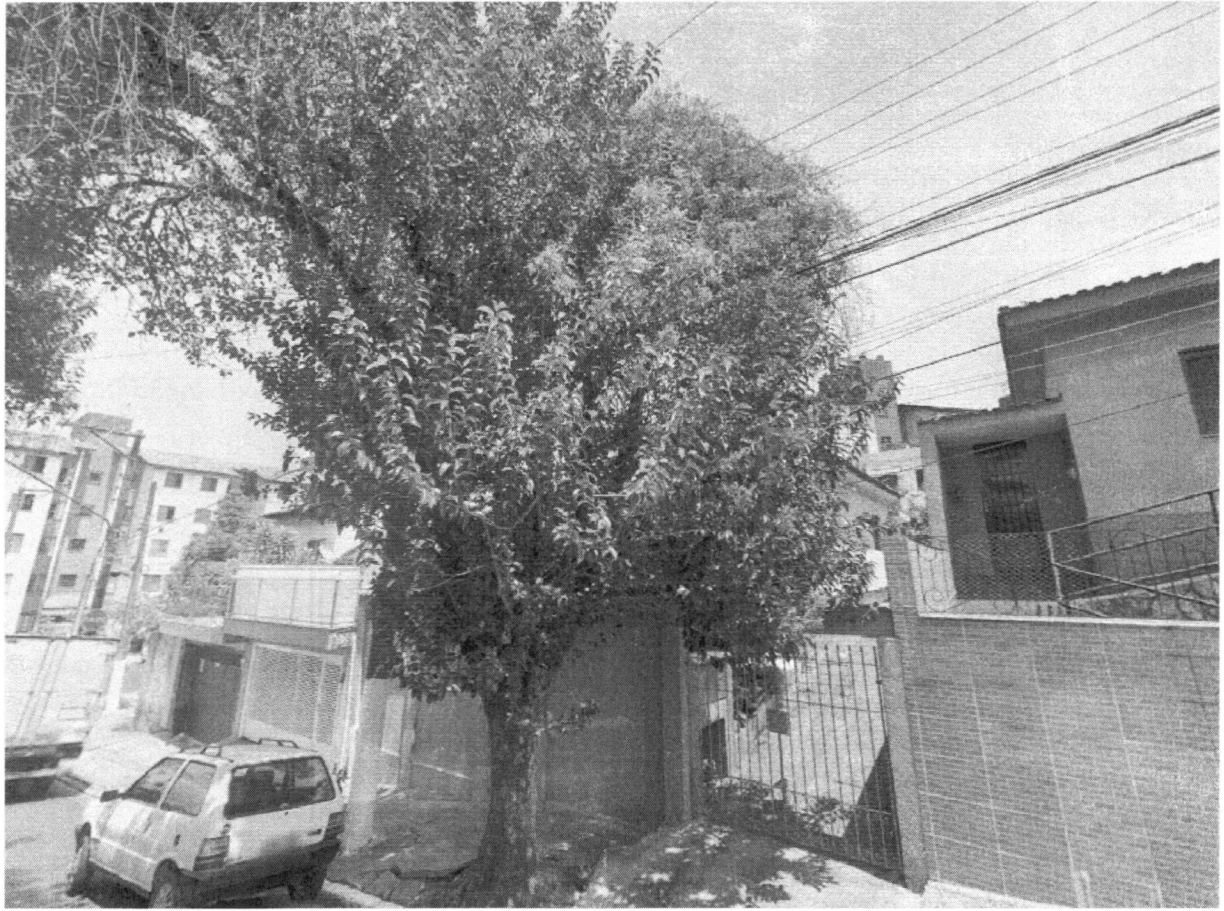
Av. Horacio Barione, 622 - Bairro Alves Dias

Em nova vistoria ao local informamos tratar-se de 01 árvore, da espécie alfeneiro do japão (*ligustrum lucidum*), medindo 8,00m de altura, X DAP 0,40m, estado fitossanitário regular, porém encontra-se com as raízes danificando passeio publico em grandes proporções, prejudicando acesso e circulação de pedestres, poda de raízes poderá ocasionar a queda do mesmo. Portanto somos favoráveis a substituição.

- Grau Grave EM Percidas Risco de queda Entrada de garagem
 Outros:
 Grau Grave: Com grandes lesões Raízes danificando passeio em G.P.
 Outros: lei 6370/2014
 Grau Médio: Mediana lesões aparentes Raízes danificando passeio M.P Conforme Lei 6370/14
 Outros:
 Grau leve: Pequenas Lesões aparentes Raízes danificando passeio P.P. Conforme Lei 6370/14
 Outros:

Autorizamos a substituição
