Nº. Documento: IN 2483 / 2017 Cl. 901/2017 Ver. Pastor Zezinho Soares

Local do evento: Rua Luís Pinchiari, 07 - Anchieta

**Laudo Técnico:**

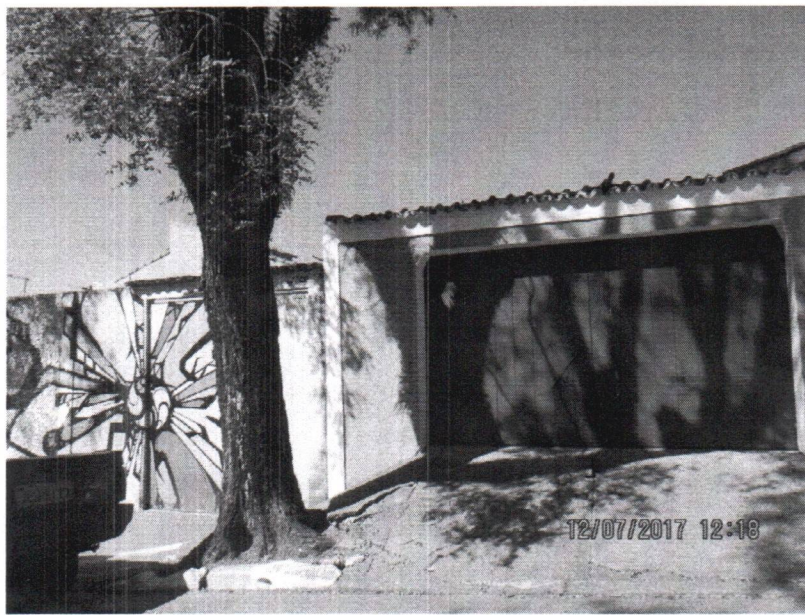
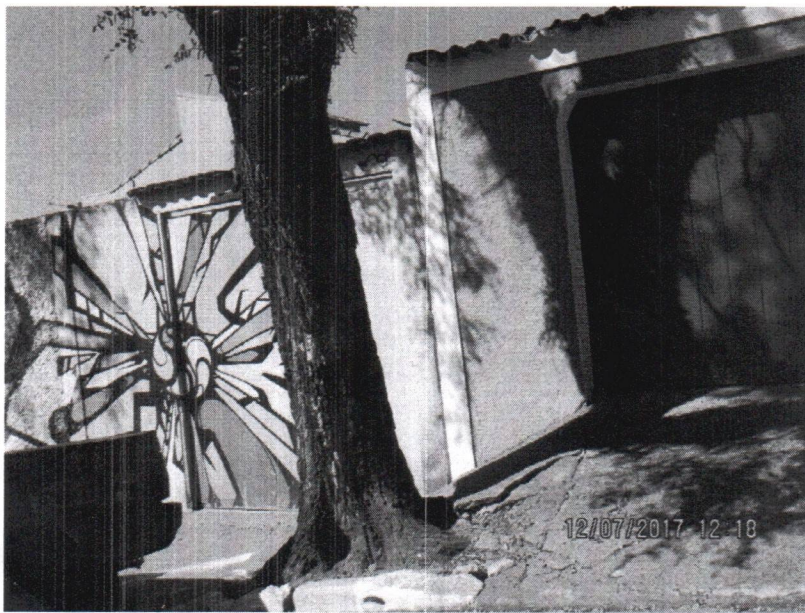
Fotos 1 a 2 – Rua Luis Pinchiari, 07 com Ernesto Soares – Anchieta – Subst. – IN 2483-2017 Pastor Zezinho

Em vistoria ao local informamos tratar-se de 01 árvore da espécie Tipuana (Tipuana tipu), medindo 7,00m, X DAP 0,60m, estado fitossanitário Regular, porém com raízes danificando o passeio público de 02 imóveis, portões e piso portanto sugerimos a substituição tendo em vista que a poda das raízes oferecera risco de queda sobre o imóvel e dificultando acessibilidade pela ação de agentes entomológicos e oferece risco de queda. portanto somos favoráveis a substituição.

**Estado Fitossanitário:- (Regular)**

- (x) Grau Grave EM    ( ) Percidas    (x) Risco de queda    ( ) Entrada de garagem  
 ( ) Outros:  
 ( ) Grau Grave:    ( ) Com grandes lesões    ( ) Raízes danificando passeio em G.P.  
 ( ) Outros:  
 ( ) Grau Médio:    ( ) Mediana lesões aparentes    ( ) Raízes danificando passeio M.P Conforme Lei 6370/14  
 ( ) Outros:  
 ( ) Grau leve:    ( ) Pequenas Lesões aparentes    ( ) Raízes danificando passeio P.P. Conforme Lei 6370/14  
 ( ) Outros:

Lado Fiação: ( x ) Sim ( ) Não    Largura passeio: ( x ) Menor que 1,60mts.    ( ) Maior que 1,60mts.  
 Interferência Mobiliário Urbano: ( ) Sim ( x )  
 Interferência Trânsito – Visibilidade: ( ) Sim ( x ) Não -

Autorizamos a substituição
