PREFEITURA DO MUNICÍPIO DE SÃO BERNARDO DO CAMPO  
SECRETARIA DE SERVIÇO URBANOS  
DEPARTAMENTO DE PARQUES E JARDINS – SU.302

Nº. Documento: VCSBC 90349

Local do evento: Av. Maria Servidei Demarchi, 410 - Bairro Demarchi

**Laudo Técnico:**

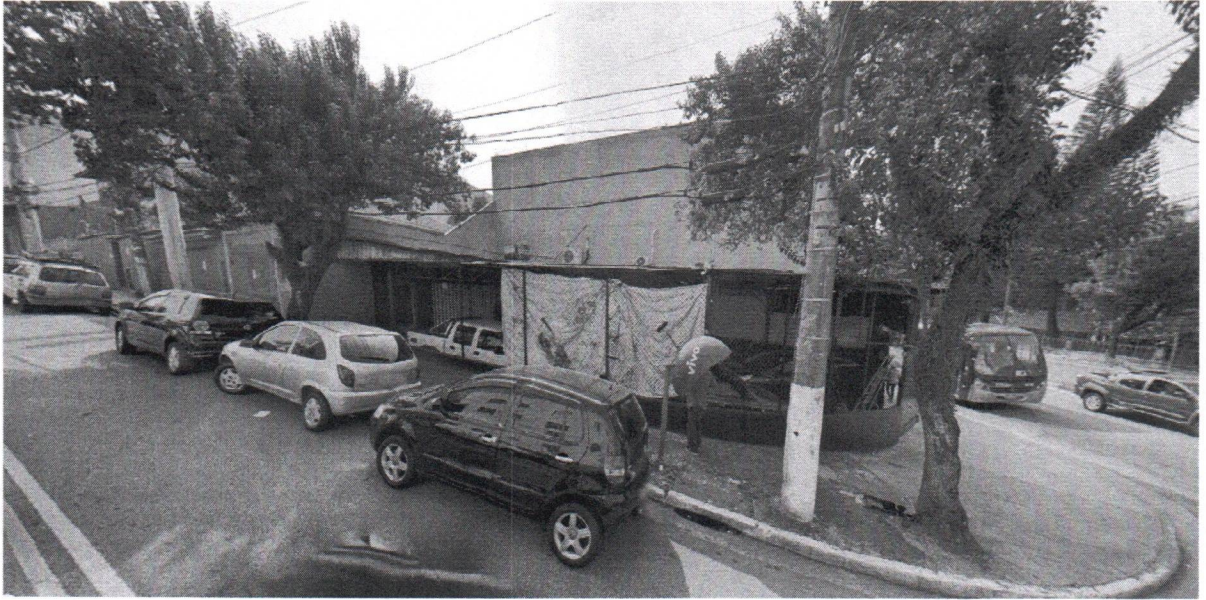
Av. Maria Servidei Demarchi, 410 Bairro Demarchi VCSBC 90349

Em vistoria ao local informamos tratar-se de 02 árvores da espécie alfeneiro do Japão (*ligustrum lucidum*), medindo 8,00m, X DAP 0,35m, estado fitossanitário regular, porém suas raízes estão danificando passeio publico em grandes proporções, prejudicando acesso e circulação de pedestres e galhos interferindo no trânsito local. Portanto somos favoráveis a substituição.
