PREFEITURA DO MUNICÍPIO DE SÃO BERNARDO DO CAMPO
SECRETARIA DE SERVIÇO URBANOS
DEPARTAMENTO DE PARQUES E JARDINS – SU.302

Nº. Documento: VCSBC 90375

Local do evento: Av. Senador Ricardo Batista, 683 - B. Assunção

Laudo Técnico:

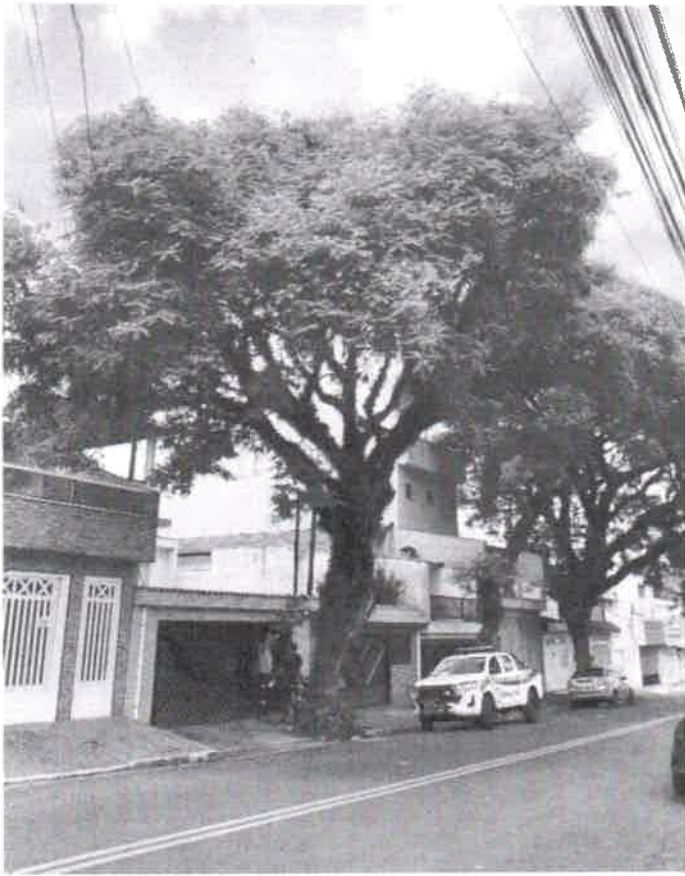
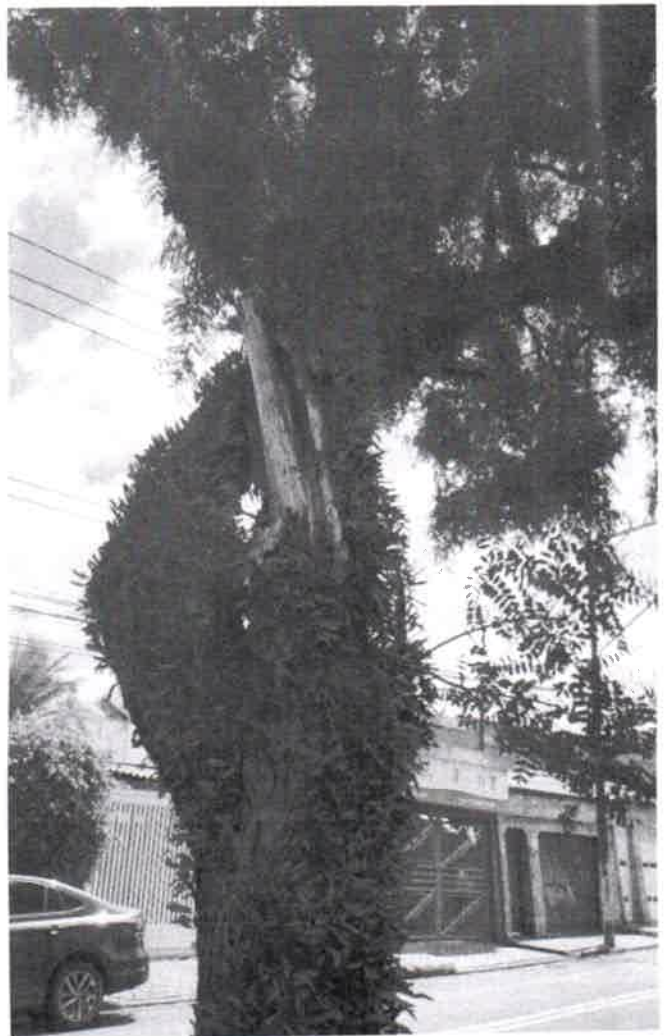
Em vistoria ao local informamos tratar-se de 01 árvore, da espécie tipuana (tipuana tipu), medindo 10,00m de altura, X DAP 0,50m, estado fitossanitário regular, danificando passeio publico em grandes proporções, porém foi constatado a presença de agentes entomológicos porém a grande grau de inclinação. Portanto somos favoráveis a substituição.

Estado Fitossanitário:- (regular)

Autorizamos a substituição
