Vistoria em: 18/09/2023

Nº. Documento: VCSBC 90542

Local do Evento: Rua Papa Paulo VI, 540 – Bairro Santa Terezinha

Laudo Técnico:

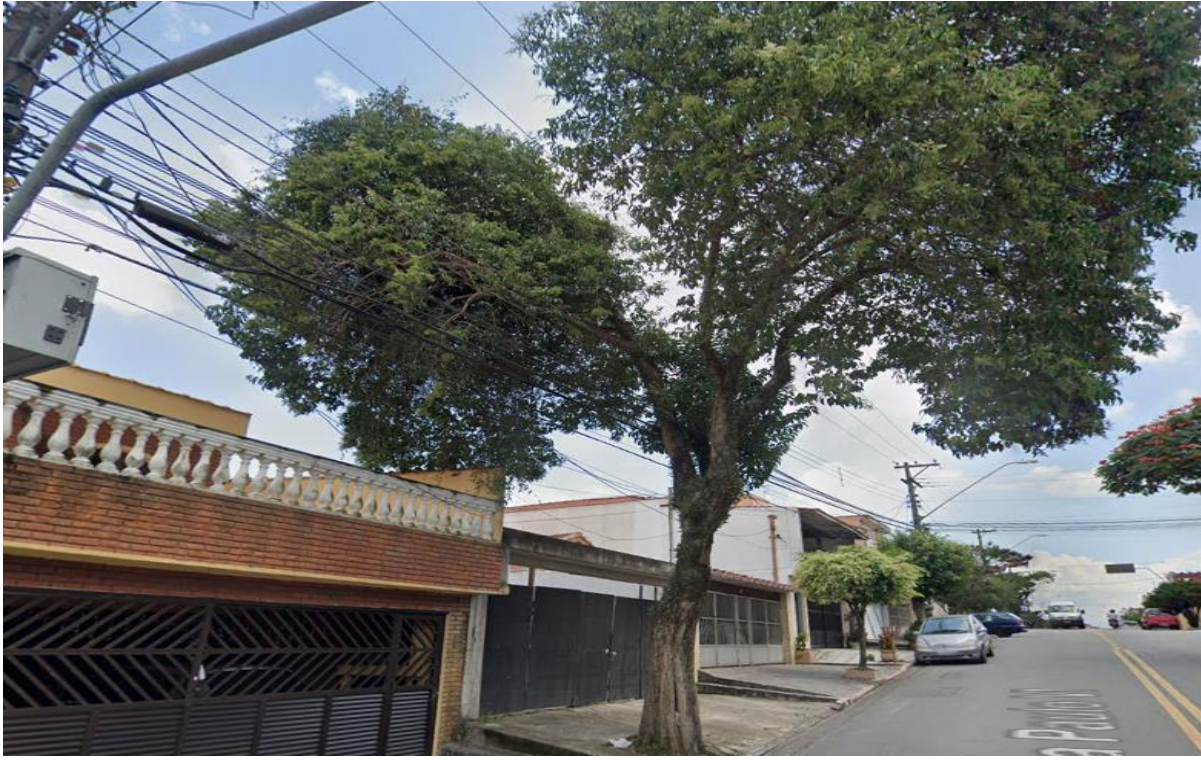
Rua Papa Paulo VI, 540 - Bairro Santa Terezinha

Em nova vistoria ao local no dia 18/09/2023 informamos tratar-se de 01 árvore da espécie Alfeneiro do japão (Ligustrum lucidum), medindo 8,00m de alt. DAP 0,45 metros cada, estado fitossanitário regular, porém com raízes danificando o passeio público em grandes proporções, prejudicando acesso e circulação de pedestres. Portanto somos favoráveis a remoção passeio público não tem espaço técnico para replantio.

(X) Grau Grave: () Com grandes lesões (X) Raízes danificando passeio em G.P.

Autorizamos a remoção
