PREFEITURA DO MUNICÍPIO DE SÃO BERNARDO DO CAMPO
SECRETARIA DE SERVIÇO URBANOS
DEPARTAMENTO DE PARQUES E JARDINS – SU.302

Nº. Documento: VCSBC 90784

Local do evento: Rua Lago da Mangueira, 181

Laudo Técnico:

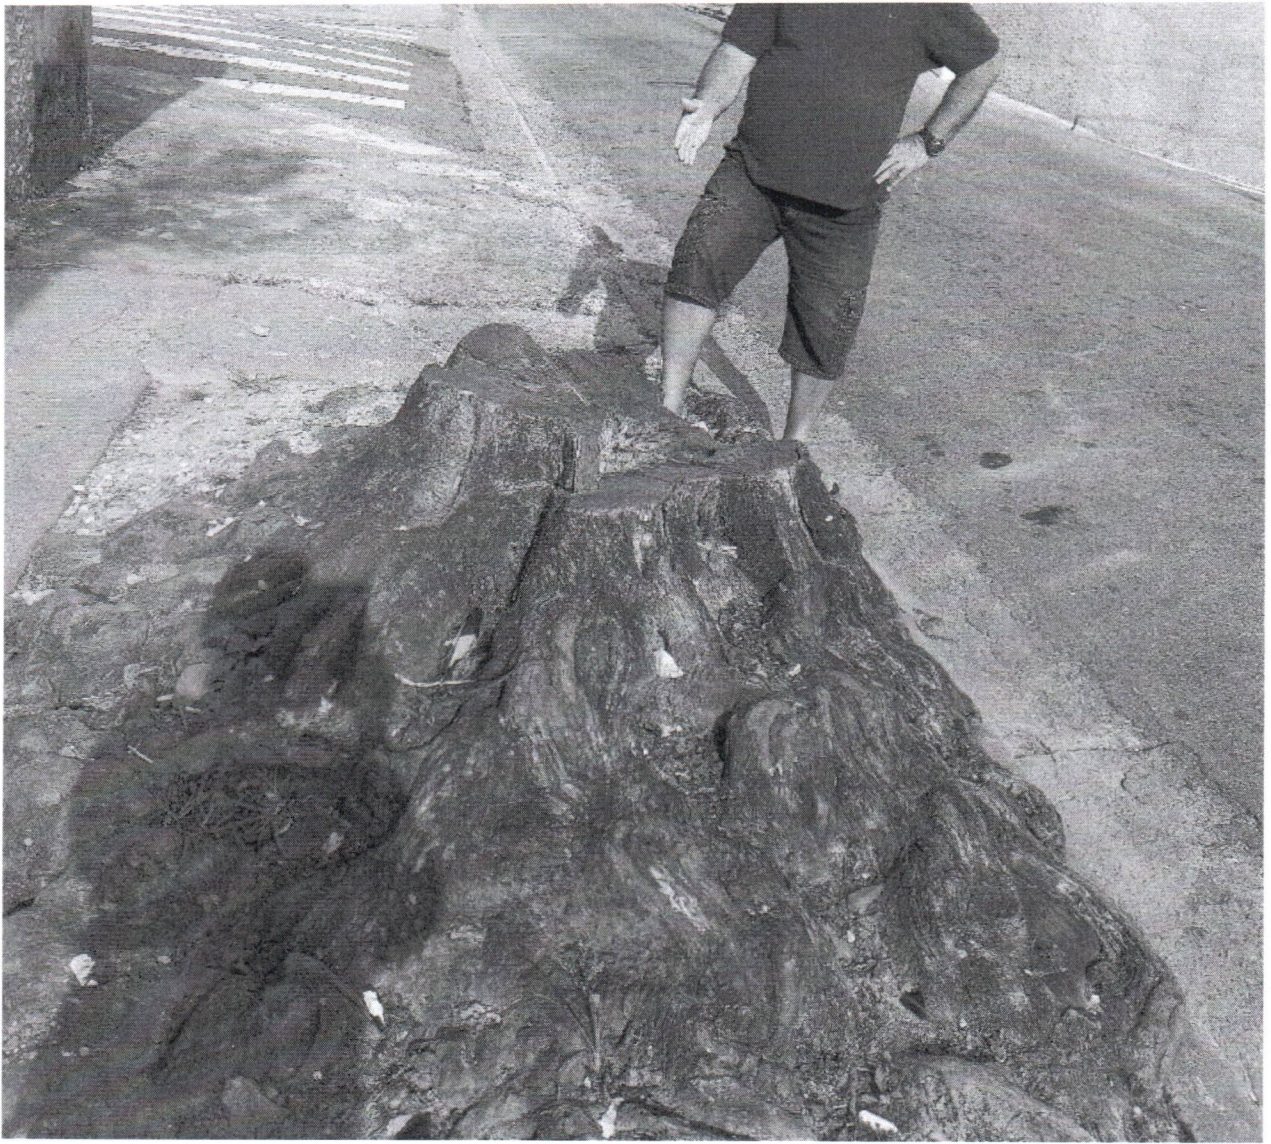
Em vistoria ao local informamos tratar-se de 01 da espécie alfeneiro do Japão (*ligustrum lucidum*), medindo 7,00m de altura, X DAP 0,40m, estado fitossanitário regular, porém suas raízes estão danificando passeio publico em grandes proporções, prejudicando acesso e circulação de pedestres. Portanto somos favoráveis substituição.

Estado Fitossanitário:- (árvore removida)

Grau Grave: Com grandes lesões Raízes danificando passeio em G.P.

Autorizamos a DESTOCA

FALTA DESTOCAR
