PREFEITURA DO MUNICÍPIO DE SÃO BERNARDO DO CAMPO  
SECRETARIA DE SERVIÇO URBANOS  
DEPARTAMENTO DE PARQUES E JARDINS – SU.302

Nº. Documento: VCSBC 90871

Local do evento: Av. Horacio Barioni, 639 e 629 - B. Alves Dias

**Laudo Técnico:**

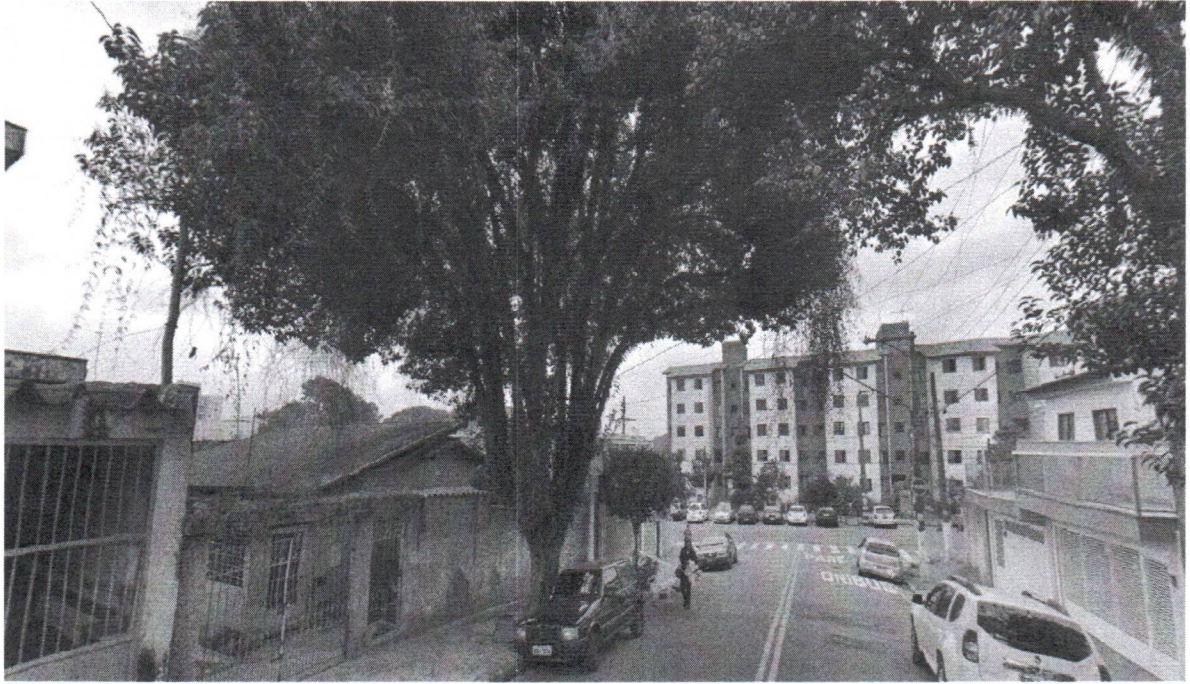
Av. Horacio Barioni, 639e 629 Bairro Alves Dias VCSBC 84736 substituição

Em vistoria ao local informamos tratar-se de 01 da espécie alfeneiro do Japão (*ligustrum lucidum*), medindo 8,00m de altura, X DAP 0,50m, estado fitossanitário regular, porém encontra-se com suas raízes danificando passeio publico em grandes proporções, prejudicando acesso e circulação de pedestres. Portanto somos favoráveis substituição.

- Grau Grave EM     Percidas     Risco de queda     Entrada de garagem  
 Outros:  
 Grau Grave:     Com grandes lesões     Raízes danificando passeio em G.P.  
 Outros: lei 6370/2014  
 Grau Médio:     Mediana lesões aparentes     Raízes danificando passeio M.P Conforme Lei 6370/14  
 Outros:  
 Grau leve:     Pequenas Lesões aparentes     Raízes danificando passeio P.P. Conforme Lei 6370/14  
 Outros:

**Autorizamos a substituição**
