PREFEITURA DO MUNICÍPIO DE SÃO BERNARDO DO CAMPO  
SECRETARIA DE SERVIÇO URBANOS  
DEPARTAMENTO DE PARQUES E JARDINS – SU.302

Nº. Documento: MO.48215/2024-11 - GSE – SECRETARIA DE EDUCAÇÃO

Local do evento: Rua Noruega, 126 – Independência ASIITE - Associação Santo Inácio (Creche parceira)

**Laudo Técnico:**

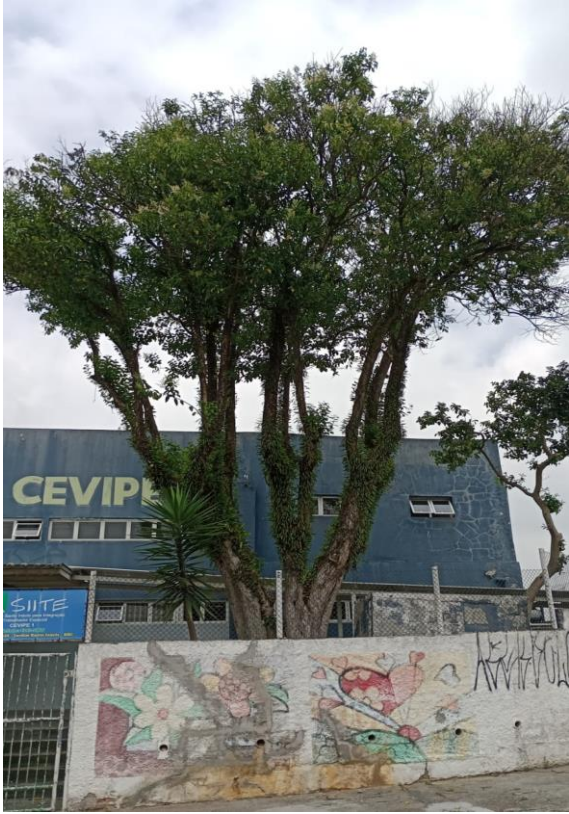
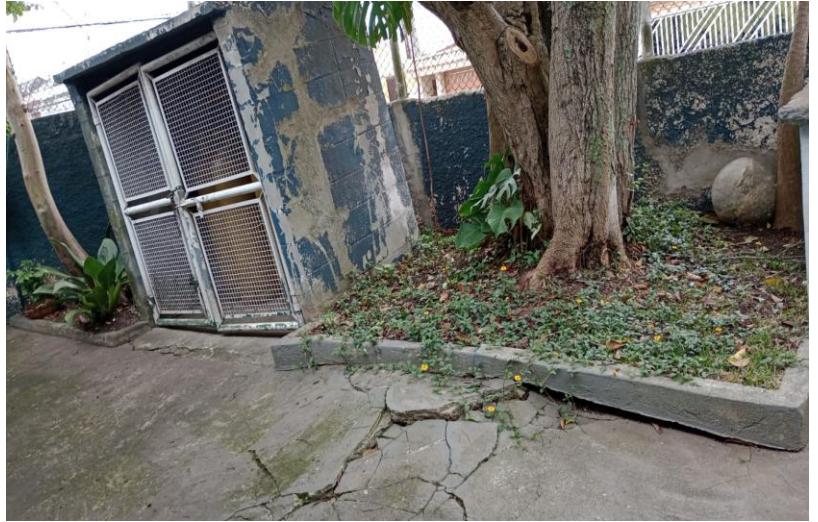
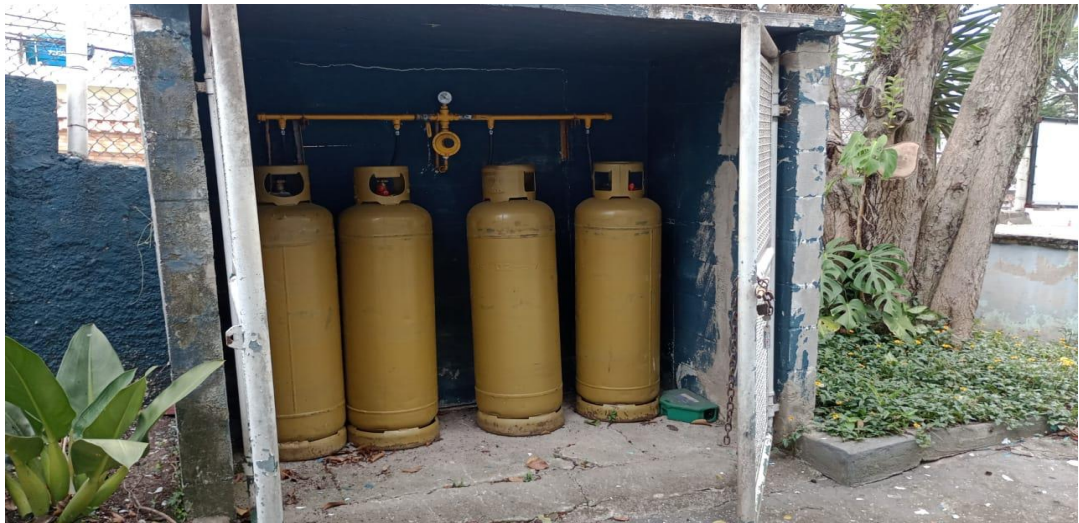
Em vistoria ao local informamos tratar-se de 01 árvore da espécie Alfeneiro do japonês (Ligustrum lucidum), medindo 15,00m e DAP de 0,80m cada, localizado no ajardinamento lado interno da unidade, com estado fitossanitário comprometido, lesões aparentes, raízes rachando o piso e o muro onde é armazenado o gás. Portanto somos favoráveis a remoção do espécime.

**Autorizamos a remoção**
