PREFEITURA DO MUNICÍPIO DE SÃO BERNARDO DO CAMPO
SECRETARIA DE SERVIÇO URBANOS
DEPARTAMENTO DE PARQUES E JARDINS – SU.302

Nº. Documento: MO. 002785/2023-22

Local do evento: Rua Joaquim Gomes de Miranda, 97 - B. Montanhão

Laudo Técnico:

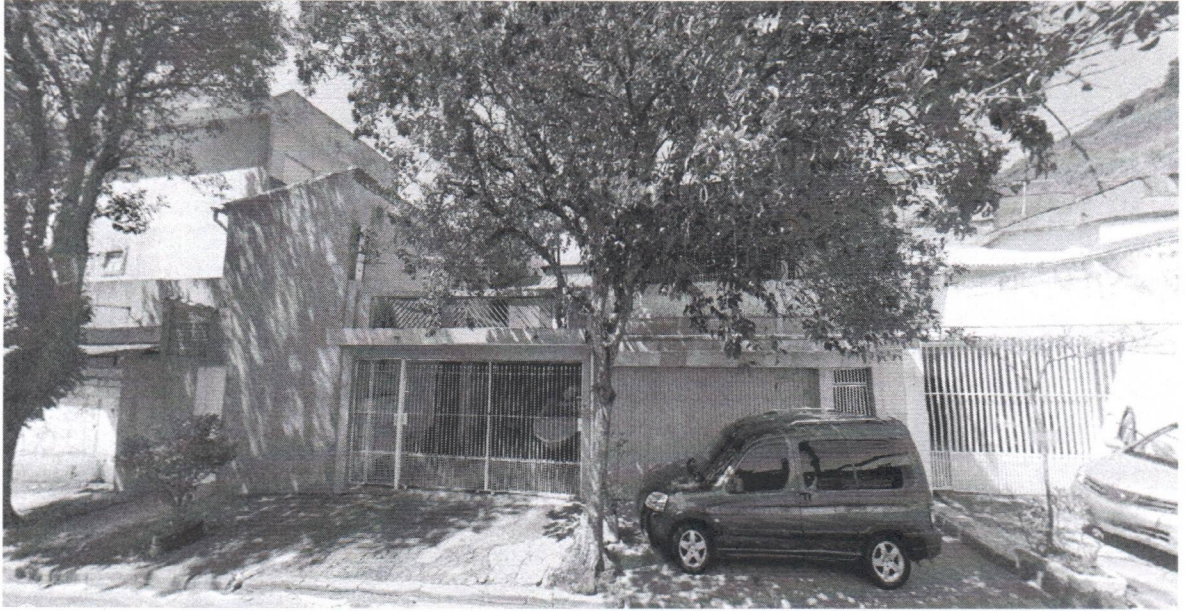
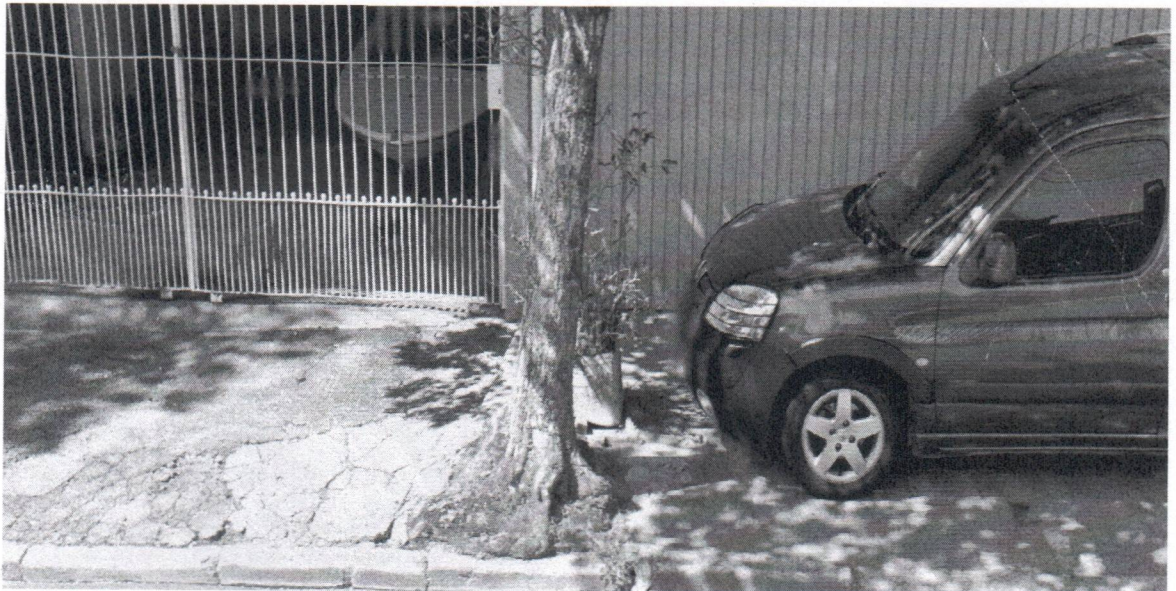
Em vistoria ao local informamos tratar-se de 01 árvore da espécie Alfeneiro do japão (*Ligustrum lucidum*) medindo 7,00 metros de altura, DAP 0,40 metros, estado fitossanitário regular, porém encontra-se com as raízes danificando passeio público em grandes proporções prejudicando acesso e circulação de pedestres.

(x) Grau Grave: () Com grandes lesões (x) Raízes danificando passeio em G.P.

Autorizamos a substituição
